云县爱华镇黑箐集体晒晾场“12•20”触电事告

编制单位：云县爱华镇黑箐集体晒晾场“12·20”触电事故调查组

编制日期：2024年3月19日

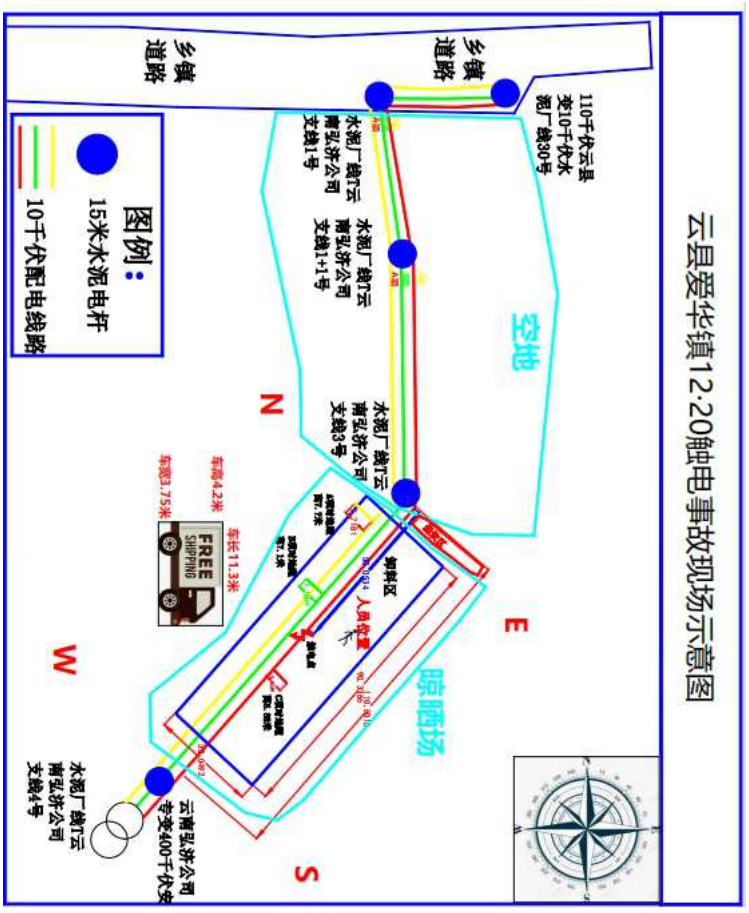
事故现场示意图

料完毕后，左X春下车将车厢门关好，便打着电话返回驾驶室，在下放车厢的同时就将车辆往前开，车厢上角挂到架空上方的10千伏电力线，导致车辆左后轮发出响声并冒烟。附近做挡墙施工工人看到此情况到后未将车辆熄火便下车查看，随后打算返回驾驶室，在触摸到驾驶室车门的瞬间就被电倒在地。看到沈X华拨打了119，张X林拨打110报警，现场工人就近找到层板将左X春抬出危险区，后陈X华对其进行救人员、消防救援人员、公安、供电局人员到达现场开展伤员抢救、现场管制等工作。

2023年12月20日事故车辆在该线路的3号杆至4号杆50米处触电，触电时车头朝西南方向，触电导致驾驶员左X春下车检查后在返回驾驶室的过程中被电飞倒在车辆左边约5米的位置。

事故发生后，事故调查组聘请供电局相关技术人员到事故现场进行勘验。勘验采用绝缘操作杆和绝缘司支线3号杆至4号杆50米处（触电点）三相导线对地垂直距离进行测量，测量结果为，A相对地垂直距7.1米；C相（触电线）对地垂直距离5.85米。按照《中华人民共和国66kV及以下架空电力线路设计规12.0.7导线与地面的最小距离（m）人口稀少地区3-10kV对地安全距离5.5米的技术规范要求。从测量弘济公司支线3号杆至4号杆三相导线对地安全距离符合规范要求。

经对事故现场人员的询问调查，2023年12月20日14时许事故驾驶员左X春操作车辆进行石料卸载平就将车辆往前行驶致使车厢右上角挂到10千伏高压输电线路，引起车辆左后轮爆炸冒烟，左X春在下车电身亡。所以，事故驾驶员左X春安全意识淡薄，在操作车辆过程中麻痹大意，不注意观察周围情况，是
