| 发布机构 | 孟连县应急管理局 | 发布日期 | 2026-05-18 |
| 名　称 | 孟连隆相电力劳务有限公司“4·28”一般起重伤害事故调查报告 | | |

# 孟连隆相电力劳务有限公司“4·28”
# 一般起重伤害事故调查报告

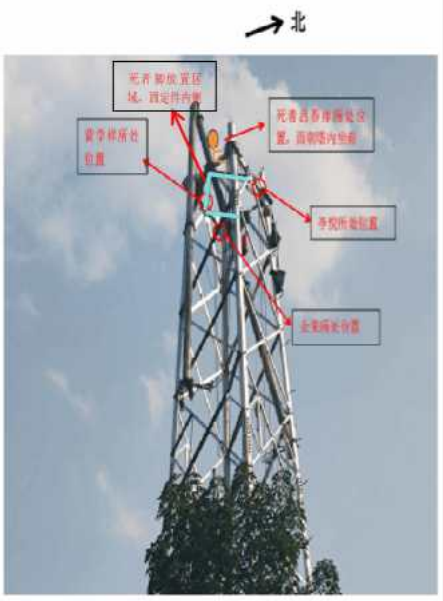
现场高空作业人员位置分布图

指挥；吕某祥、黄某祥、余某、李某4人在铁塔顶部负责铁塔构件安装固定（吕某祥正坐于扒钢倾斜方向的下方危险区域内，双腿放于铁塔顶部内部固定件内侧），塔顶距地面约27米高；黄某明负责操作绞磨机；李某福、段某祥配合绞磨机的操作运行；邵某培负责控制风绳，稳定吊起物。

事故发生前现场塔下人员所处位置
