云南华怡道桥技术工程公司“6·03”一般高处坠落事故调查报告

县人民政府：

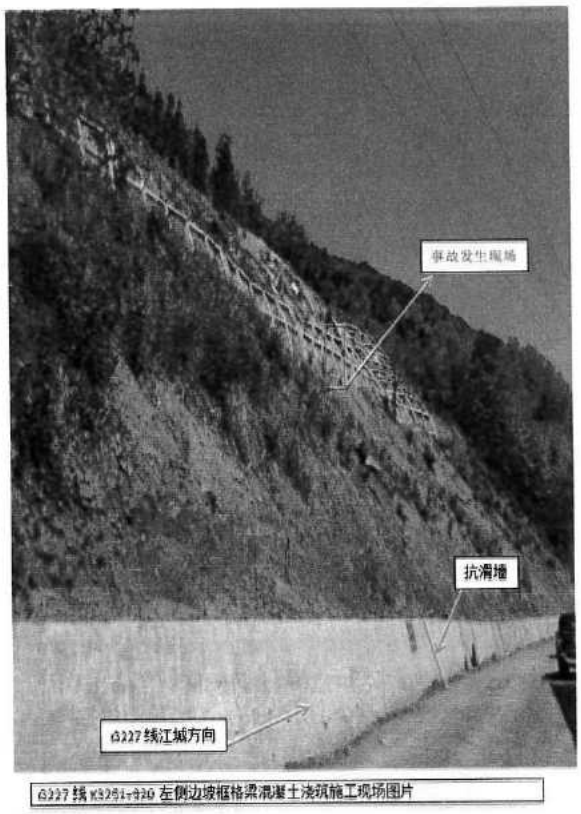
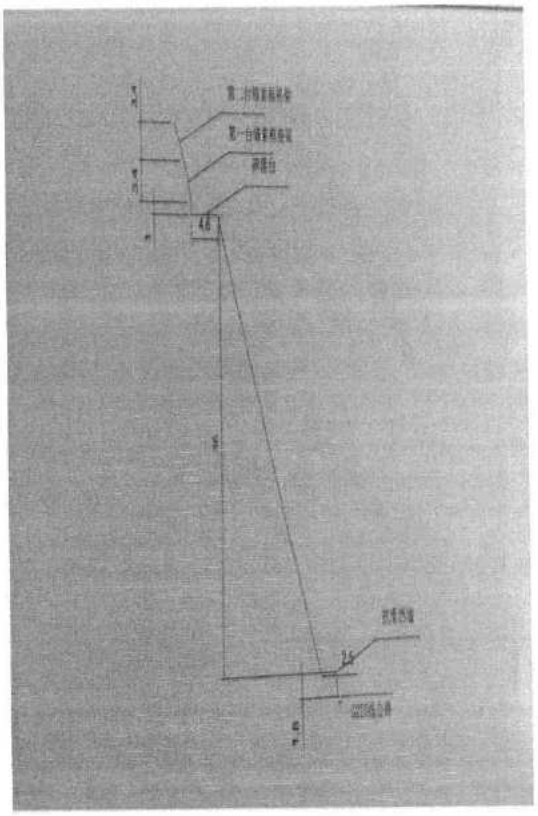
图1　　施工现场图片　　施工现场示意图

37.4m，总体呈圈椅状分布。工程防治措施方案：抗滑挡墙支挡+坡面抗滑桩+锚杆框格梁+排水沟+恢复路面+长期监测（图1）。

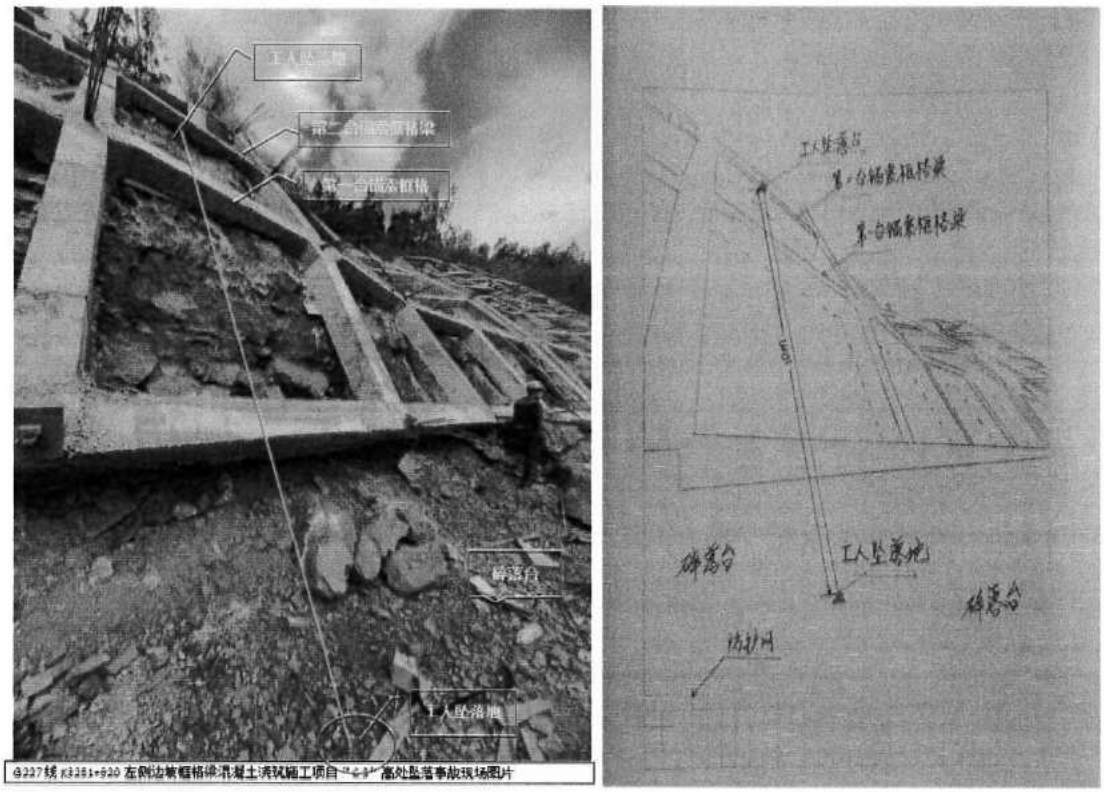
图2：左侧边坡框格梁混凝土浇筑施工项目“6.03”高处坠落事故现场示意图

事故发生地点左侧边坡框格梁施工现场，每格框格梁跨度3.4m、梁宽0.4m、抗滑墙高1.8m。框格梁下方碎落台边防护网至边坡抗滑墙36m。2023年6月3日11时10分许，劳务人员张

**在下班过程中从施工现场撤出时，从第二台框格梁横梁上不慎坠落至第一台框格梁下方碎落台上，坠落高差10m（图2）。根据现场勘查及走访调查，事故发生时受害者所处的位置无安全

防护栏（网）及安全通道，前后左右无施工作业机械及施工作业人员。

施工现场安全防护措施缺失。事故发生地作业现场存在物的不安全状态，云南华怡道桥技术工程公司墨江项目部及普洱铭恒劳务有限公司劳务施工队未按《高处作业安全技术规范》（JGJ80-2016）和《专项施工方案》要求设置安全通道，且擅自拆除防护用钢管，通道上没有安全防范措施，致使工人张**在下班过程中不慎坠落，是导致事故发生的直接原因。

（四）要全面开展事故“回头看”和警示教育，切实增强从业人员的风险意识，确保达到警醒目的；要全面开展施工作业现场安全大检查，完善安全防范措施，加强安全管理，消除不安全因素和事故隐患，有效保障安全生产。
