安化龙塘安化县某某钢构有限责任公司“5·24”一般高处坠落事故调查报告

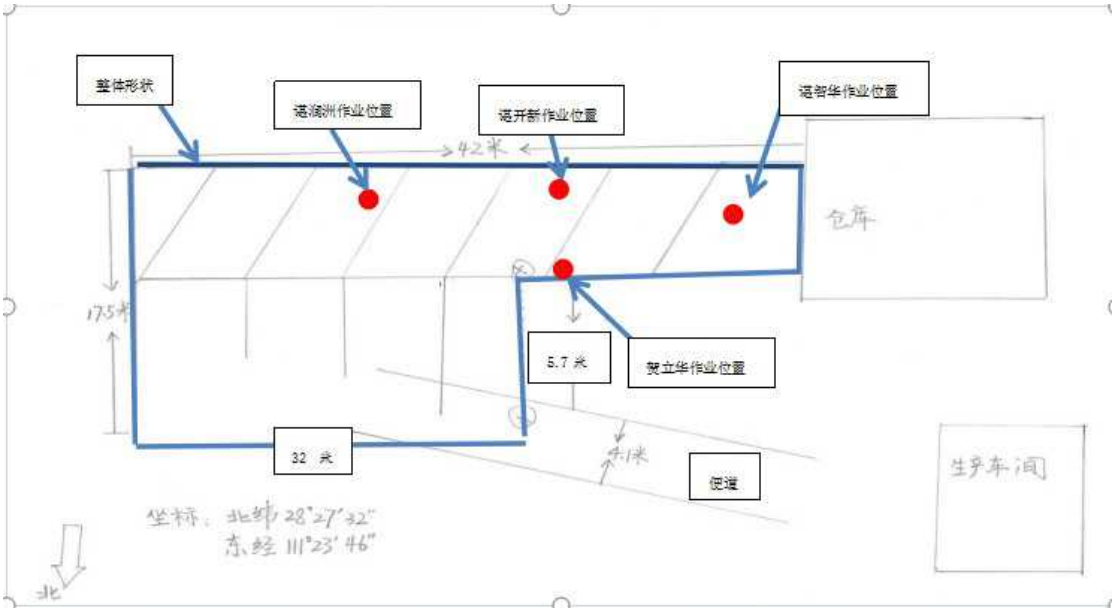
（现场勘验图片 1）

1.事故现场位于安化县某某镇某某社区某某组（安化县某某茶叶种植专业合作社钢架棚搭建施工现场），坐标北纬 28° 27′ 32"，东经 111° 23′ 46"）。

2.钢架棚北侧有一条便道，从西往东呈斜坡走势，便道宽 4 米，为混凝土硬化路面，便道未被棚顶覆盖，建设的钢架棚为敞开式，呈 7 字形，四周无围栏，长 42 米，宽 17.5 米，面积约 600 平方米，棚顶最高位置至地面约 7.5 米，棚顶坠落位置至便道高度为 5.7 米，棚顶横梁和承重立柱均为钢制材料。

3. 坠落位置上方彩钢瓦伸出横檩约 70cm，有一处面积约 70cm×50cm 向下翻的折口彩钢瓦，翻折彩钢瓦未断离，形成一个向下缺口，缺口下方便道上距便道边缘 50cm 有一处约 30cm×35cm 的血迹。
