苏州市吴江区“7·12”四季开源酒店辅房坍塌事故调查报告

江苏省人民政府事故调查组

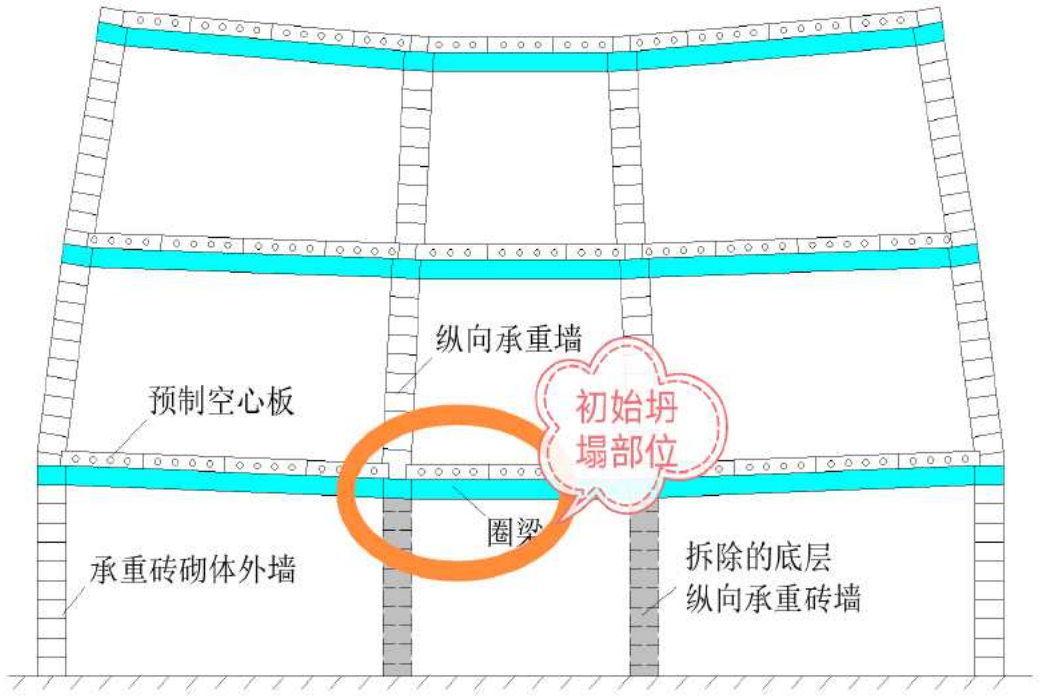
2021 年 7 月 6 日，四季开源酒店在未办理施工许可的情况下，由苏州出彩装饰建筑工程公司（以下简称出彩建筑公司）在事故建筑一楼现场组织墙体拆除施工。7 月 8 日，完成一楼走廊南北两侧房间各 5 垛横墙拆除。7 月 9 日，开始拆除一楼走廊两侧纵墙。7 月 12 日，事故建筑一楼过道北侧内纵向砖墙拆除后，在由西向东拆除过道南侧内纵向砖墙约完成 1/3 时，15 时 31 分 38 秒事故建筑中部偏西区域开始下沉（见图 1、图 2），至 15 时 31 分 46 秒完全坍塌，持续时间 8 秒钟。事故发生时楼内共有 23 人被困。

图 1　坍塌起始位置

图2　视频截图

在无任何加固及安全措施情况下，盲目拆除了底层六开间的全部承重横墙和绝大部分内纵墙，致使上部结构传力路径中断，二层楼面圈梁不足以承受上部二、三层墙体及二层楼面传来的荷载，导致该辅房自下而上连续坍塌。

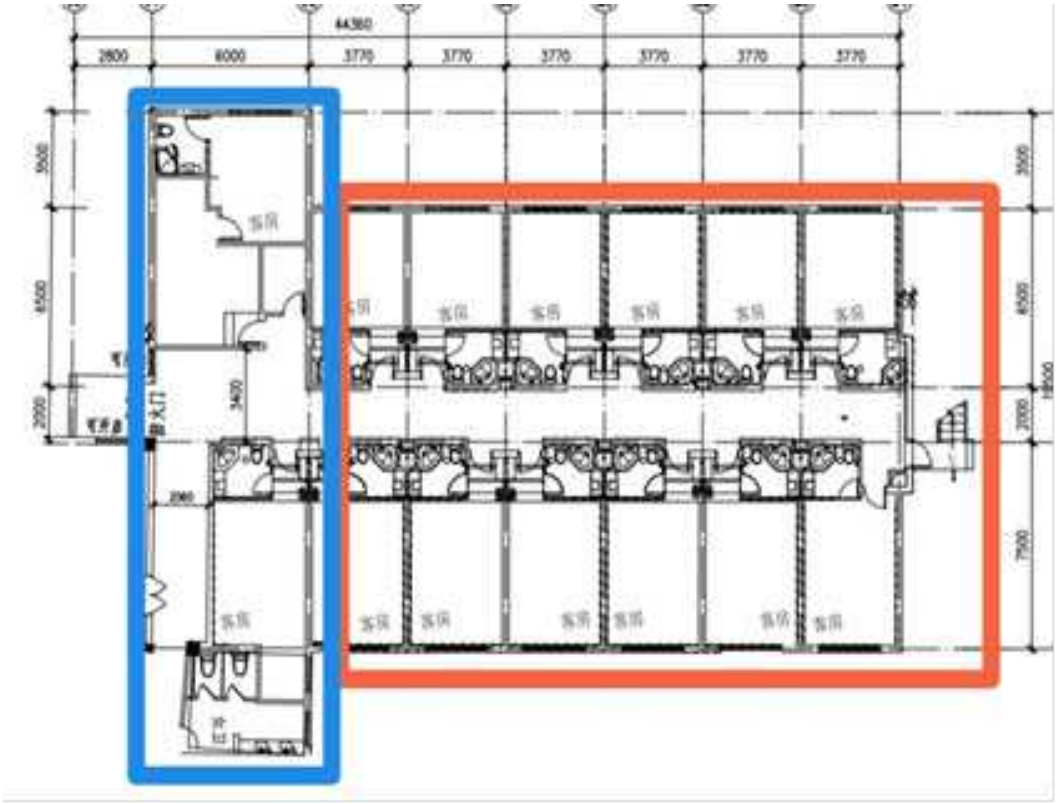
四季开源酒店涉事建筑房产证登记总面积 5338.5 平方米，结构为钢混 4 层。实际上该建筑包括主体建筑和辅房（即事故建筑）两部分，其中主体建筑为钢混 4 层（2010 年建成），辅房为砖混 3 层（80 年代中期建设）、局部加建 1 层（2010 年建成）。事故建筑坍塌部分（见图 3）共 3 层，东西长 22.9 米、南北宽 16.27 米。每层过道南北侧各 6 间房。

图 3　辅房坍塌区域（红色框内）

经调查，该辅房坍塌部分主体为三层砖墙承重的混合结构（砖混结构），墙体采用八五烧结粘土砖砌筑、墙厚 220mm，

楼屋面为预制混凝土空心板（板宽 500mm），楼屋面处设有 220mm×220mm 钢筋混凝土圈梁，圈梁配筋 4ϕ10，未见构造柱。基础为条形砖基础，基础上地圈梁 220mm×120mm。

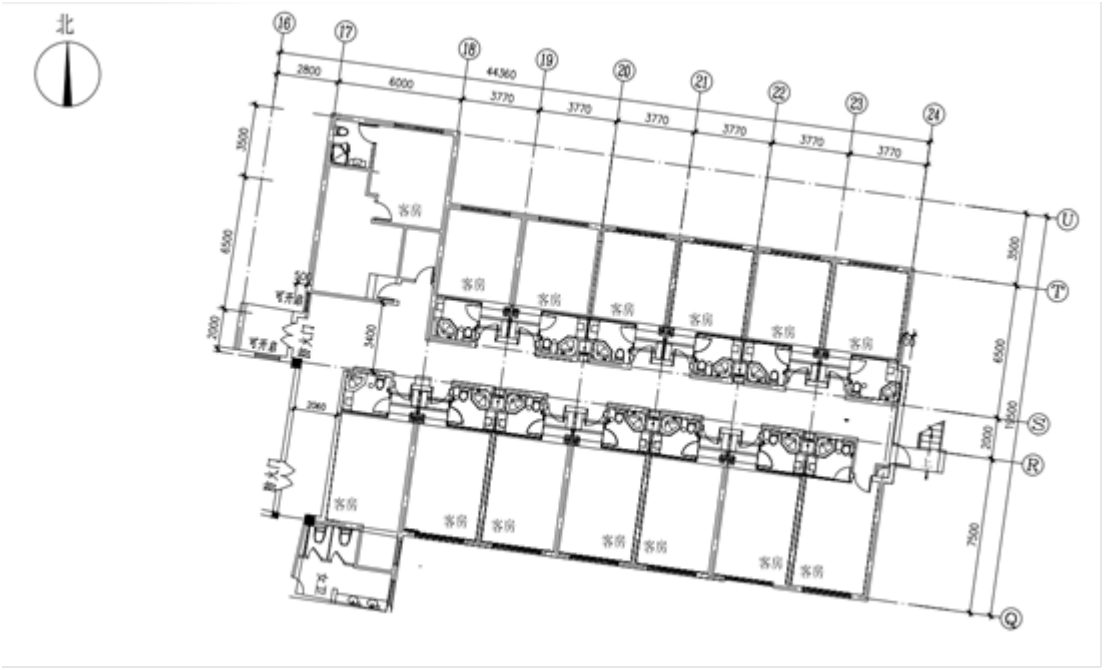
坍塌时，一楼正在装修改造，面积约 500 平方米，辅房建筑平面布置（底层）见图 4；二、三楼正常住宿营业，共有 24 间客房。

图 4　辅房建筑平面布置（底层）
