彰武县固若金场混凝土制造有限公司“8·31”一般机械伤害事故调查报告

彰武县人民政府事故调查组

2024年9月30日

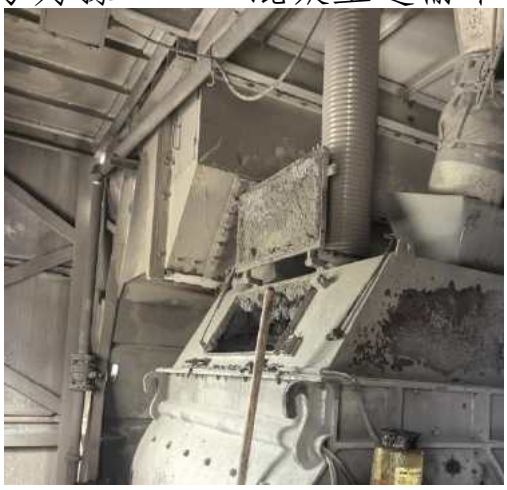
图 3 搅拌机呈打开状态舱门

该公司制定了全员安全生产责任制，设置了安全管理机构、配备了兼职安全管理人员；制定了安全生产规章制度和操作规程并以文件形式下发；定期组织安全检查和日常安全检查，但质效不高，未能发现搅拌机的检修盖未与启闭电源联锁的问题隐患[1]；制定了年度安全生产教育培训计划，开展了从业人员安全生产教育培训，但对力工的安全生产教育仅以口头教育为主，无培训考核记录。

[1] 建筑施工机械与设备混凝土搅拌站（楼）GB/T 10171-2016:5.2.4 传动系统的裸露部件应有防护罩和安全检修保护装置。搅拌机的检修盖与启闭电源应有联锁装置。当检修盖打开时应切断电源，搅拌机应不能启动。

11 时 13 分，陈*贵发现搅拌机二层舱门呈打开状态（见图 3）并向杨*生报告，杨*生立即停止生产并向安全员杨*龙电话报告相关情况，同时安排陈*贵再次到搅拌机二层确认情况。陈*贵在搅拌机仓内发现电镐的电源线（见图 4）并向杨*生报告，随即杨*生打电话向安全员杨*龙报告。

（一）彰武县固若金场混凝土制造有限公司要遵守有关安全生产的法律法规，按照“四不放过”原则落实事故处理各项工作。认真吸取事故教训，召开警示教育会议，深刻剖析事故原因及本公司暴露出的问题，有针对性制定并落实整改措施，切实落实企业安全生产主体责任。**一是**加强机械设备本质安全化，对企业所有机械设备进行全面检修，确保所有安全设施、监控设备正常运行。**二是**加强对从业人员的安全生产教育和培训，保证从业人员具备必要的安全生产知识，熟悉有关安全生产规章制度和安全操作规程。**三是**加强对现场作业人员的管理，及时发现和制止作业人员有违反操作规程和安全管理规定作业的行为。**四是**按照隐患排查治理制度全面深入开展隐患排查治理工作，切实把事故隐患消除在萌芽状态，杜绝类似事故再次发生。
