光明区公明街道百晟上府项目工地“12·1”高处坠落事故调查报告

日期：2023年 02月 20日 信息来源： 光明区应急管理局 字号：

2021年12月1日，在光明区公明街道百晟上府项目工地发生一起高处坠落事故，造成一人死亡。

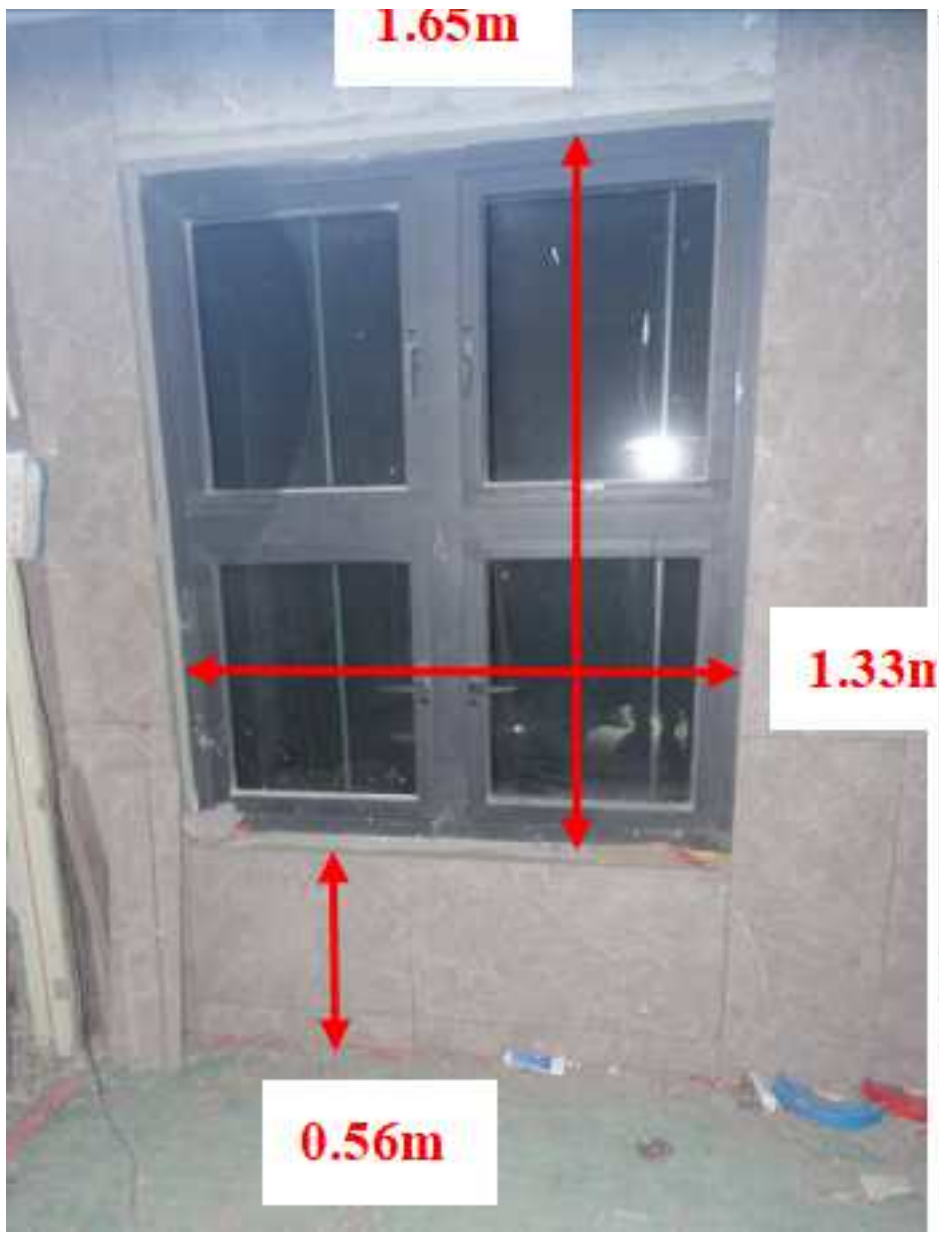
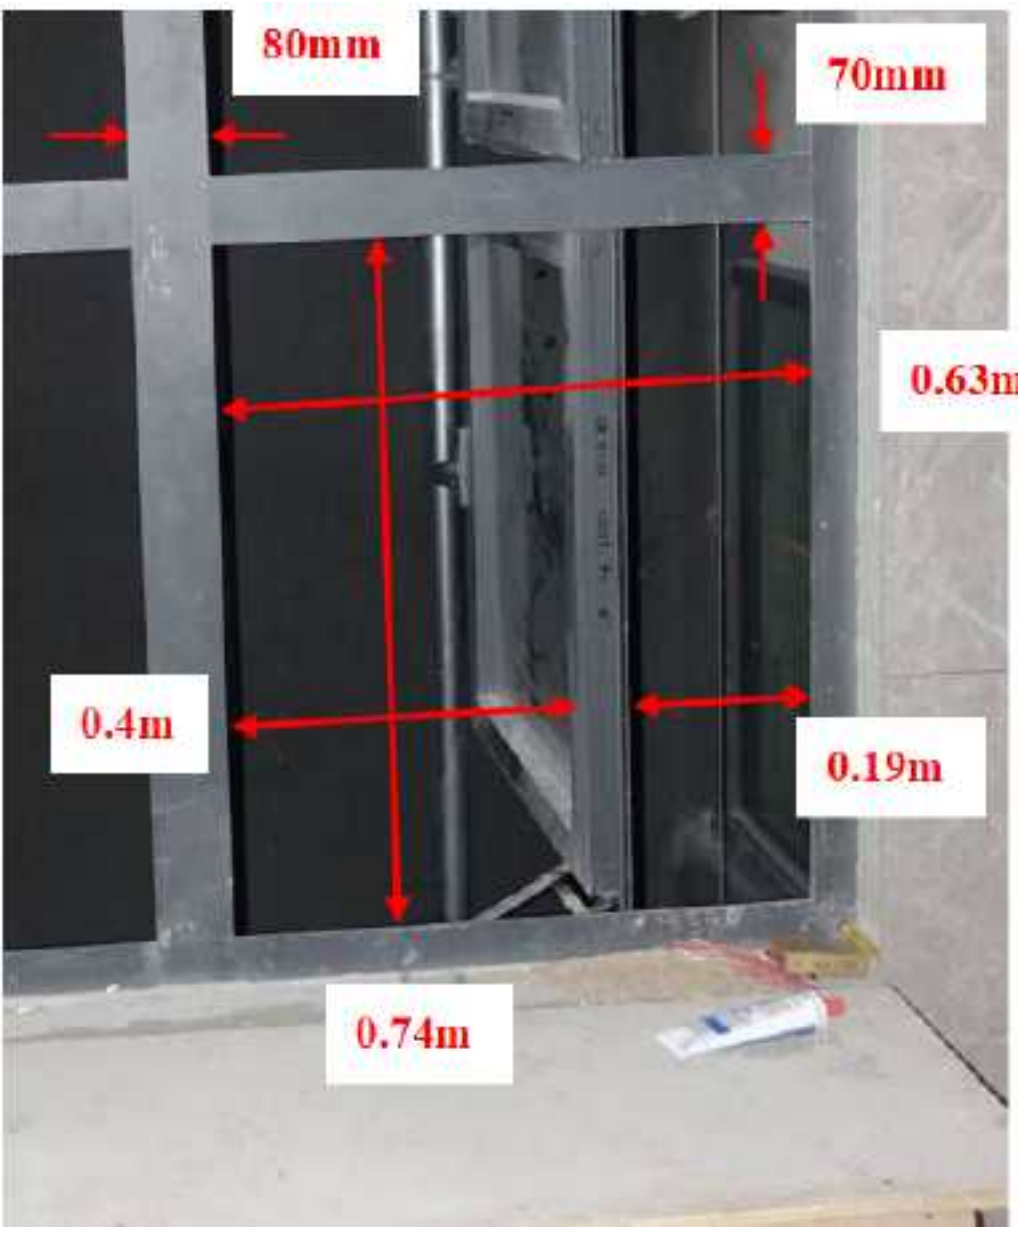
1.经勘查，事故现场处于装修施工状态，涉事窗户朝东南方向，窗外悬空，未见同层的走廊、阳台或平台，可直接观察到3楼的
（涉事人员的坠落处），测得事故现场楼面与3楼平台坠落基面之间的高度约为42m，测得墙面预留的窗框尺寸约为1.33m×1.65m
高），窗户周边较大的墙面砖均已装贴，窗户上部和窗框周边均未贴砖，测得窗台侧面与窗框的距离约为0.12m，窗台距离楼面高
小于0.9m，而该窗台未见设置任何安全防护设施。

2.经勘查，涉事窗户的窗框呈“田”字形，该窗框通过中横框和中竖框分隔为4个独立的平开窗，其中左侧2个为左开窗，右侧2窗。测得涉事窗户的窗框内侧尺寸约为1.34m×1.55m（宽×高），测得各个平开窗的窗框内侧尺寸为0.63m×0.74m（宽×高），测和中竖框的宽度分别为70mm和80mm，4个平开窗均设有独立的执手，在4个执手关闭的情况下均不能推开各个窗扇，在执手打开4个平开窗不会自动打开，启闭试验发现，4个窗扇和4个执手的开关动作灵活，无卡滞或爬行现象，窗扇在整个启闭过程中均能停在上。测得涉事窗户的中横框上部与窗台之间的距离约为0.85m，小于0.9m，而且涉事窗户的窗台较矮，人站在窗台上时存在坠落风

3.事故现场的窗台高度不足0.8m，涉事窗户开启角度达90°，仅靠该窗户不具备防止人员坠落的条件，而且窗台附近未见有任何安全防护措施，如在临空一侧设置防护栏杆及采用密目式安全立网或工具式栏板封闭，或限制窗户使用处理等，在开启的涉事窗户旁窗/关窗过程中，人的身体重心会向窗户边缘靠近，均会发生高坠事故。

4.事故原因分析：涉事窗户的窗台高度不足，且未设置安全防护设施，事发时涉事人员在未采取任何防高坠的安全措施的情况下窗户旁作业或伸手开窗/关窗期间从涉事窗户处坠落，引发本次事故。

（一）黎源建筑公司应认真吸取本次事故的深刻教训，防范安全事故发生，切实落实企业安全主体责任；加强对分包单位的安全协调和管理；进一步加强现场临边防护等安全管理工作，对后续施工人员加强安全教育，提高工人安全意识。
