光明区凤凰街道万丰人行天桥“12·14”高处坠落重伤事故调查报告

日期：2022年 09月 26日 信息来源： 光明区应急管理局 字号：

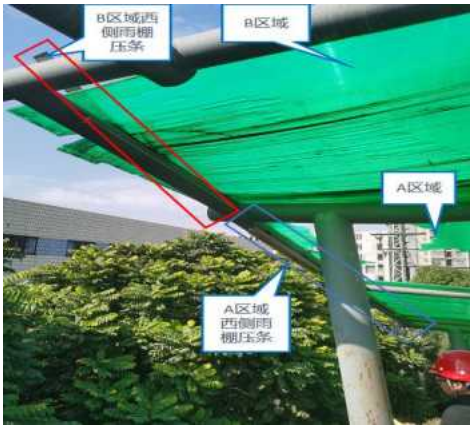
下午13时30分，燕威振（伤者）继续拆除主桥上方的采光顶，关小凯和李向雷继续在地面配合燕威振接拆下的采光顶。17时10振威（伤者）在拆除天桥西侧北梯出口处上方雨棚采光顶作业过程中，踩在雨棚采光顶中空区域，采光顶因年久老化无法承重而破裂棚上方坠落至人行梯道西侧的种植槽，后又掉落到地面受伤。

1.事故发生时，燕威振虽有佩戴安全带，但现场作业面没有安全带可以高挂低用的固定物体。燕威振作业时未将安全带进行高挂查询，燕威振持有特种作业操作证（作业类别：高处作业）。

2.事故发生时，人行天桥西侧北面梯道雨棚B区域西边雨棚压条已拆下；A区域雨棚压条尚未拆除。当燕威振拆完B区域西侧上方由南向北双脚站在有龙骨支撑的雨棚采光顶上继续拆除A区域西侧上方压条，燕威振工作面临边无任何防护措施，现场防护措施不符施工高处作业安全技术规范》（JGJ80—2016）“4.1.1坠落高度基准面2m及以上进行临边作业时，应在临空一侧设置防护栏杆，并目式安全立网或工具式栏板封闭”的要求。
