光明区马田街道马山头社区瑞辉大厦“7·29”触电事故调查报告

日期：2022年 02月 14日 信息来源： 光明区应急管理局 字号：

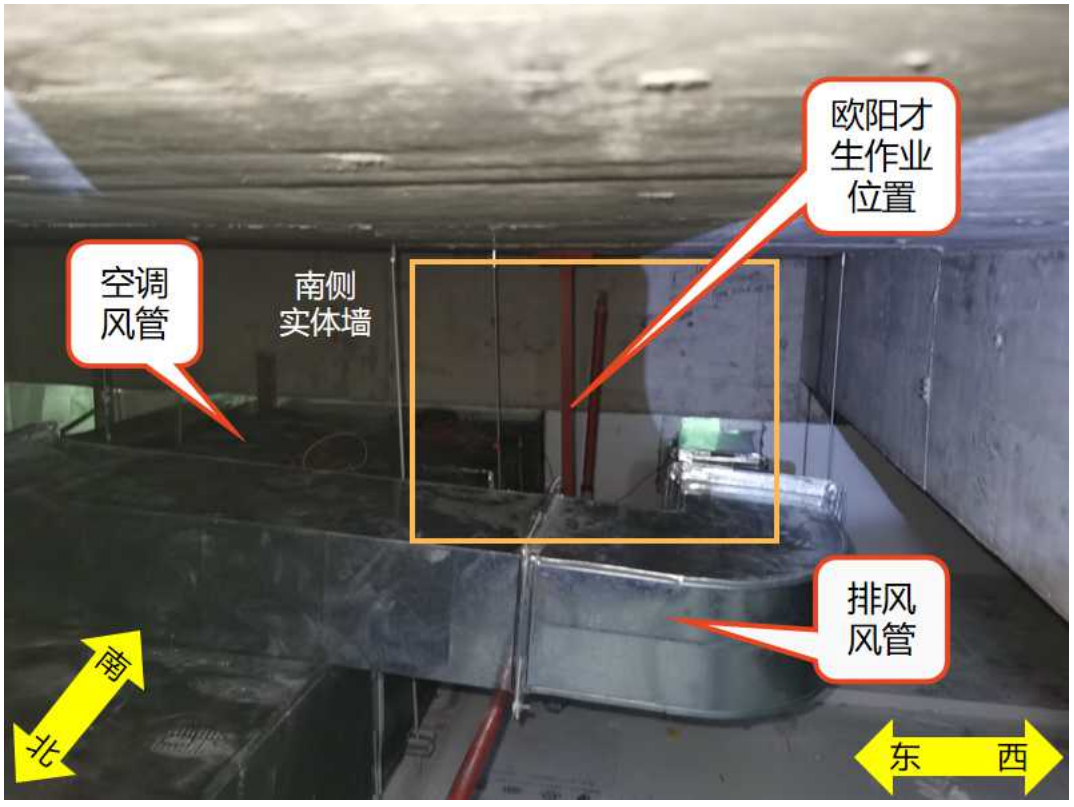
1.事发场所在瑞辉大厦8楼天花板夹层内，涉事工人欧阳才生作业位置环境情况：东侧是金属空调风管；西侧是金属排风风管；北金属排风风管；南侧是实体墙。欧阳才生面向北侧，后背靠南侧的墙。

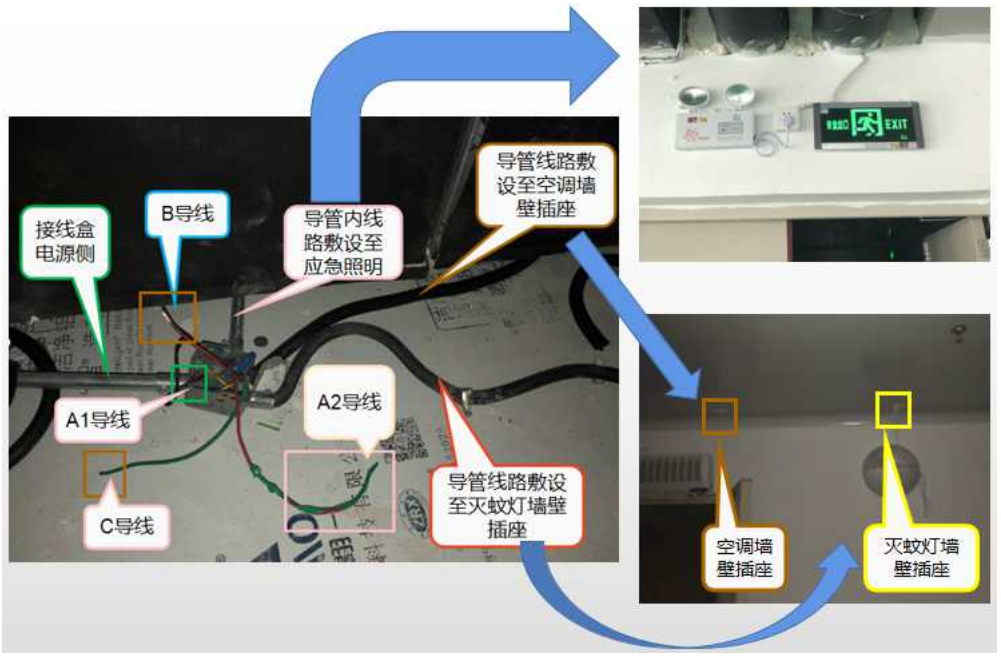
（1）涉事人员欧阳才生作业位置有一个无防护盖板的接线盒，一条红色电源线绝缘皮已剥掉2cm，铜芯裸露；还有三根被剪断成三个线头。一根长的红色导线头且被绿色的绝缘胶带粗略的包裹着，一根绿色导线头未处理。

（2）根据现场勘查情况，裸露铜芯的红色线（B导线）与未包缠的绿色线（C导线）为同一组线敷设至空调墙壁插座，根据现场对，可确认粗略包缠绿色绝缘胶带的红色线（A2导线）与另一根金属管内剪断的红色线（A1导线）为同一条相线。

经合闸试验可确认红色线（A导线：A1导线和A2导线接通，以下称A导线）是控制应急照明的电源线，控制应急照明的电源控制阳才生作业时是一直处于合闸状态，可以确认红色导线是一直处于带电状态。

（3）根据现场勘查，A1导线和A2导线原本是一根完整的A导线，且一直处于带电状态，假设事发前A导线被剪断，则A2导线将则不会发生电事故，因此判定A导线是事故发生后被剪断。现场勘查看到A2端导线（粗略包缠绿色绝缘胶带的红色线）有一处绝缘皮出铜芯，还带有电气烧灼痕迹，有烧黑残留物质，有刺鼻气味；结合公安现场勘查欧阳才生手部照片显示，欧阳才生右手指弯曲握紧位有电流灼伤烧焦痕迹，已露出指骨，可以判定事发时欧阳才生是右手握着A导线露出带电的铜芯处。

（4）模拟触电还原事故经过：欧阳才生到瑞辉大厦8楼吊顶内标签室检修口夹层往南通往办公室夹层12米位置。欧阳才生想给空座接驳电源线，于是想从应急照明控制回路的A导线（红色线）上取电，于是剥掉A导线上一处绝缘皮，导致带电铜芯裸露，预给空调座接驳电源线，后因操作不当，右手直接握住带电铜芯造成触电事故发生。

作业人员欧阳才生安全意识淡薄，不具备特种作业资质（电工资质），未按规定佩戴、使用劳动防护用品（绝缘防护用具），违事导线上一处绝缘皮，导致带电铜芯裸露，在接驳电源线过程中因操作不当，其右手直接握住带电铜芯造成触电事故发生。

（一）华嘉艺公司应认真吸取本次事故的深刻教训，防止类似事故再次发生，切实落实企业安全主体责任；严格企业发包审核制按照法律规定，将生产经营项目委托给具备相应建筑施工资质的单位；加强对承包单位的安全生产工作统一协调和管理；认真落实对的安全生产教育和培训工作。
