光明区玉塘街道大润发惠民广场“12·3”坍塌事故调查报告

日期：2020年 05月 20日 信息来源： 光明区 字号：

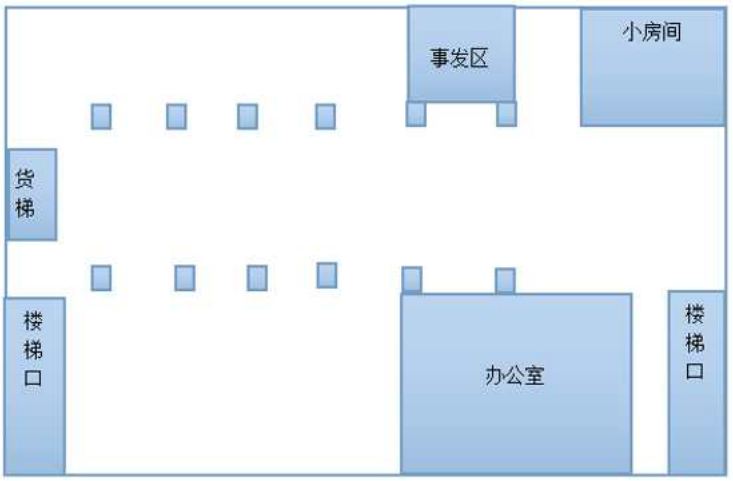
图1 B栋5楼平面图

2019年12月3日13时30分左右，李付勇采取人工掏掘方式开始拆除新合益商业广场第五层墙体，13时40分左右，李付勇穿过墙洞进入墙体左侧拾铁锹时，墙体突然坍塌，倒下的墙体将李付勇砸倒在地，工友见状拨打了120急救电话，120急救车赶到后将李付勇院，当天20时54分左右李付勇经抢救无效死亡。

图2 事发后现场死者位置照片

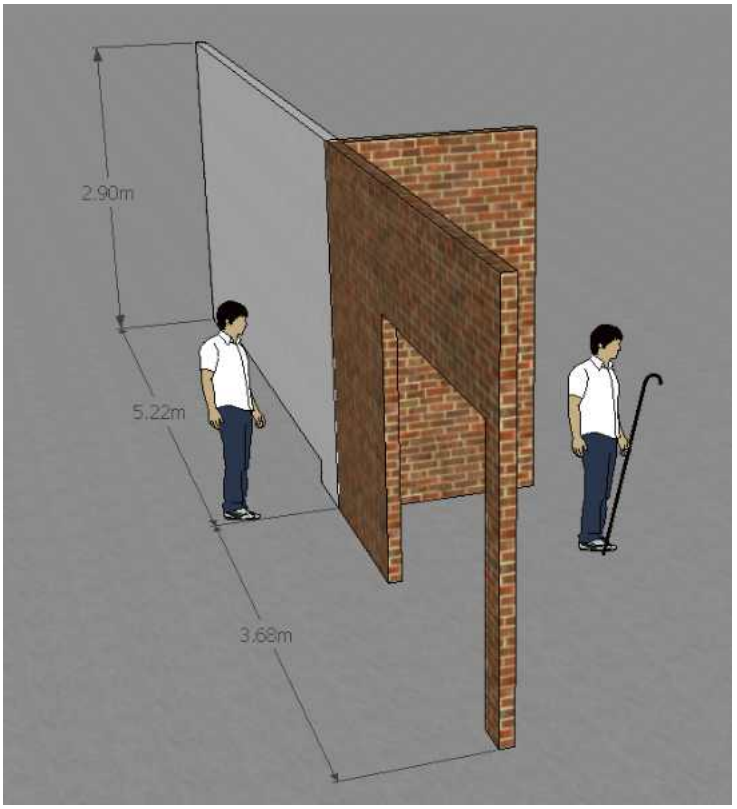
图3 3D还原事故发生前图片

1、李付勇违规将待拆墙体底部掏空推倒拆除，违反《建筑拆除工程安全技术规范》（JGJ147-2016）5.1.1人工拆除施工应从上拆除，并应分段进行，不得垂直交叉作业；5.1.3当人工拆除建筑墙体时，严禁采用底部掏掘或推倒的方法。

李付勇安全意识淡薄，违规作业将墙体底部掏空引发本次事故。

（一）孟凡敏要深刻吸取本次事故教训，不能以个人名义承揽工程，要进一步加强安全生产管理工作，健全安全隐患排查制度，力度，对发现的安全隐患要及时整改，防止类似安全生产事故再次发生。

（二）新合益公司要深刻吸取本次事故教训，要严格按照规定向街道或相关部门申请备案；必须将工程承包给有相应资质的施工对施工现场进行统一协调管理；与施工单位要签订专门的安全生产管理协议，明确各自的安全生产职责；要聘请监理单位对施工现场理，发现安全隐患，及时要求施工方整改，防止此类安全生产事故再次发生。
