昆明盘龙临街商铺“7·22”较大户外招牌坠落事故调查报告

2024年7月22日21时59分，昆明市盘龙区联盟街道金江路156号金康园综合楼一楼5家商铺户外招牌设施坠落，造成3人死亡，7人受伤，直接经济损失468.7万元。

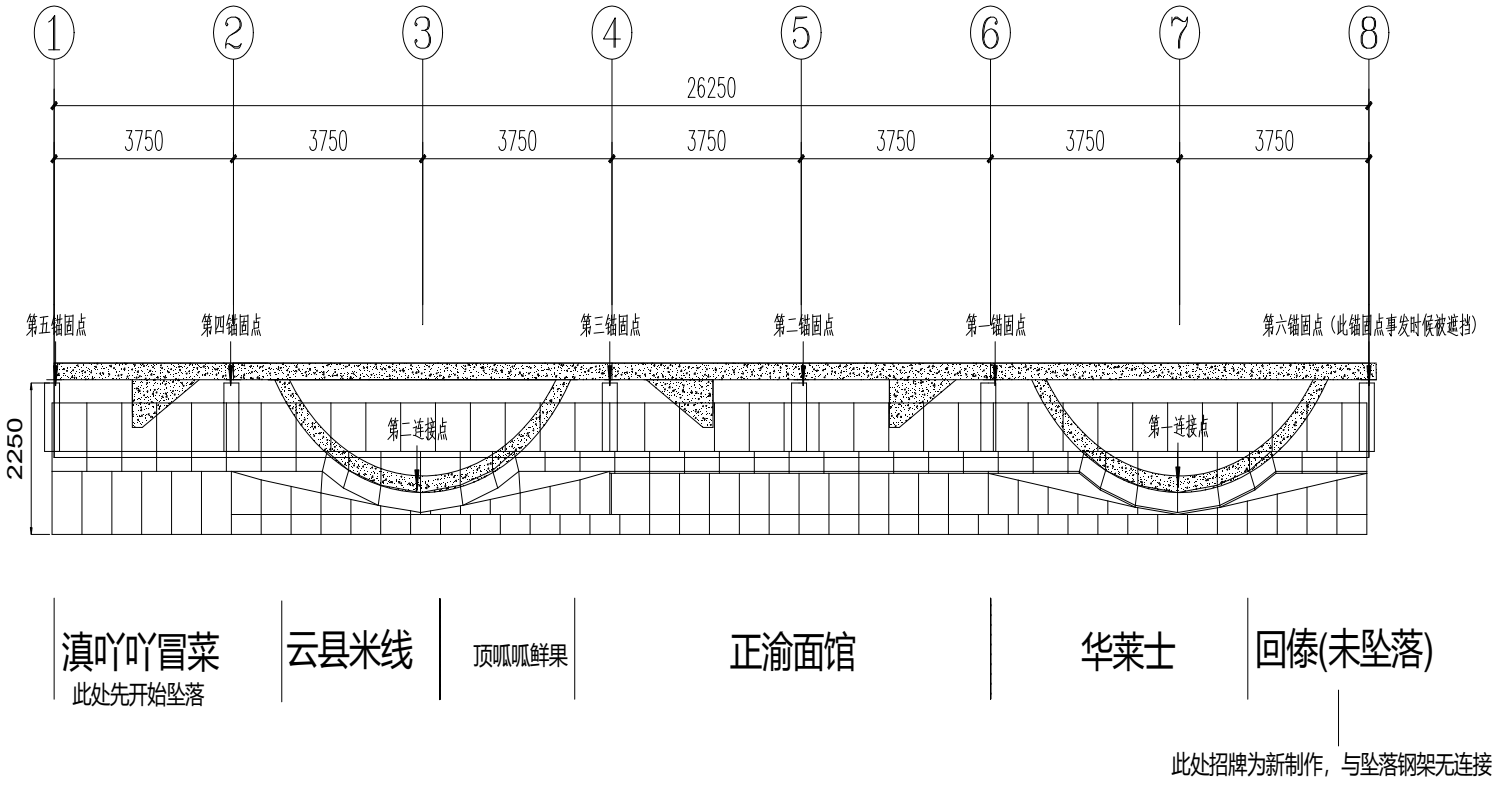
户外招牌俯视结构平面图

经查，坠落的户外招牌为附 7 号至附 10 号商铺的门头招牌，2004 年刘泽民购买房屋时，坠落招牌位置商铺由昆明方华蔬菜连锁有限公司承租经营至 2005 年（未安装钢架设置门头招牌），2005 年 7 月，昆明三九济民医药连锁有限公司承租商铺经营，

并制作安装金属钢架设置了门头招牌，2012 年 8 月合同到期后退租，设置的门头招牌按合同约定归刘泽民所有并继续沿用。之后，涉事商铺经多次流转，户外招牌设施被后续承租商户在原钢架基础上多次改装并加大，2017 年 11 月，房东统一改造了该户外招牌，统一风格、造型、色调和外挑尺寸，招牌外挑尺寸再次加大至 2.25m。后续涉事商铺又经 20 多次转手经营，户外招牌也相应更改变动直到事发时。其中 2023 年 3 月，滇吖吖鲜牛肉冒菜店西侧相邻的水城羊肉米线店（附 11 号）装修时，拆除原有的金属钢架全部重新制作门头招牌；2023 年 5 月，华莱士餐饮店东侧相邻的慧毅餐厅（附 6 号）装修时，见金属钢架锈蚀严重，感觉不安全就拆除原有的金属钢架全部重新制作门头招牌。
