建湖吴加同餐厅“7·17”液化石油气一般爆炸事故调查报告

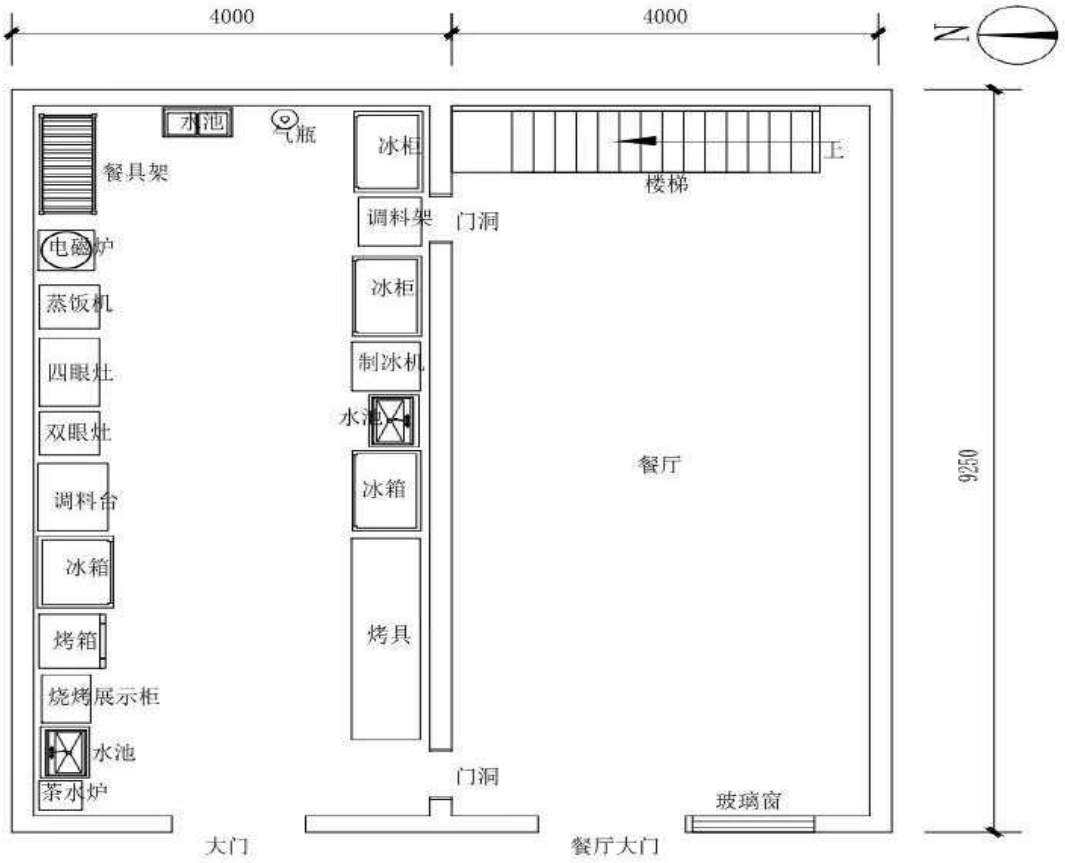
图 2 餐厅厨房间、烧烤间布局图

厨房间、烧烤间南北向宽4米，东西向长9.25米。沿北侧墙由西向东依次摆放：茶水炉、水池、烧烤展示柜、烤箱、冰箱（上面放置微波炉）、调料台、双眼灶具、四眼灶具、蒸饭机、电磁炉、餐具架；东侧墙由北向南依次摆放：水池、50Kg液化石油气钢瓶1只；南侧墙由西向东依次摆放：烧烤操作台（下面为冰箱）、水池、制冰机、冰柜、调料架、冰柜（见图2）。

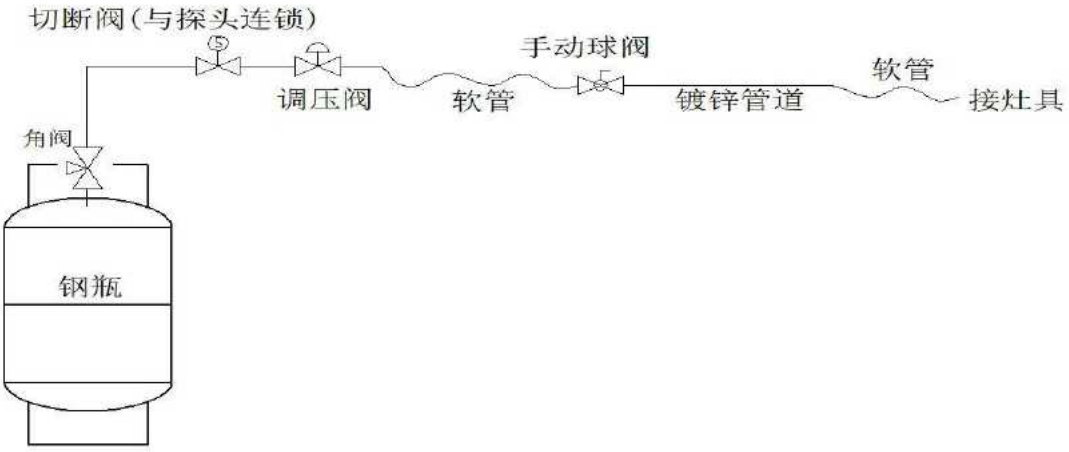
图 3 钢瓶及灶具连接示意图

餐厅使用1只50Kg液化石油气钢瓶，钢瓶角阀通过紧急切断阀（燃气泄漏安全保护装置）、调压阀、软管、手动球阀、镀锌管，再通过软管连接到灶具（见图3）。

（4）调压阀情况：慈溪市博特曼电器有限公司产，生产日期：2022年3月24日，使用年限：18个月，执行企标Q/BTM001-2018，使用环境：禁止家用。送气工黄某胜为了维护客户，于2022年6月10日从淘宝网店“邦力百货店”购买，2022年7月为吴加同餐厅安装。事故发生后，盐城市市场监管局委托浙江方圆检测集团股份有限公司对事故调压阀及同批次2个相同调压阀进行气密性和出口压力鉴定，鉴定结果显示在1.0MPa进口压力下，流量1m^3/h时，三个调压阀均无可见外漏，出口压力符合企业标准；但三个阀的实测出口压力（事故阀出口压力为140kPa）明显高于GB 35844-2018《瓶装液化石油气调压器》中规定的出口压力5.0kPa±0.9kPa压力范围[1]。

（5）软管及卡箍情况：软管为南京宁瑞塑胶有限公司产五层不锈钢丝编织胶管，软管两头使用铁制卡箍进行紧固，现场软管受爆炸影响已无法进行检测，根据市场监管部门提供盐城市产品质量监督检验所对该公司同类型产品的检验检测报告显示，软管质量符合GB2993-2013标准。该软管和卡箍安装时间为2022年7月，因吴加同餐厅厨师反映软管卡箍出现下滑紧固不牢的情况，联系送气工黄某胜，黄某胜重新购买后安装。

餐厅违规使用中压调压阀，调压阀与软管接口处卡箍紧固不牢，营业结束后钢瓶角阀未关闭，调压阀出口压力过大导致与软管连接接头脱落，造成液化石油气泄漏，在相对封闭空间形成爆炸性气体环境，遇到冰柜继电器启动时的电火花引起爆炸。
