博望区江阴大康钢结构有限公司
“2022·11·6”一般高处坠落事故
调查报告

编制单位：马鞍山市博望区人民政府事故调查组

编制日期：2022 年 12 月 28 日

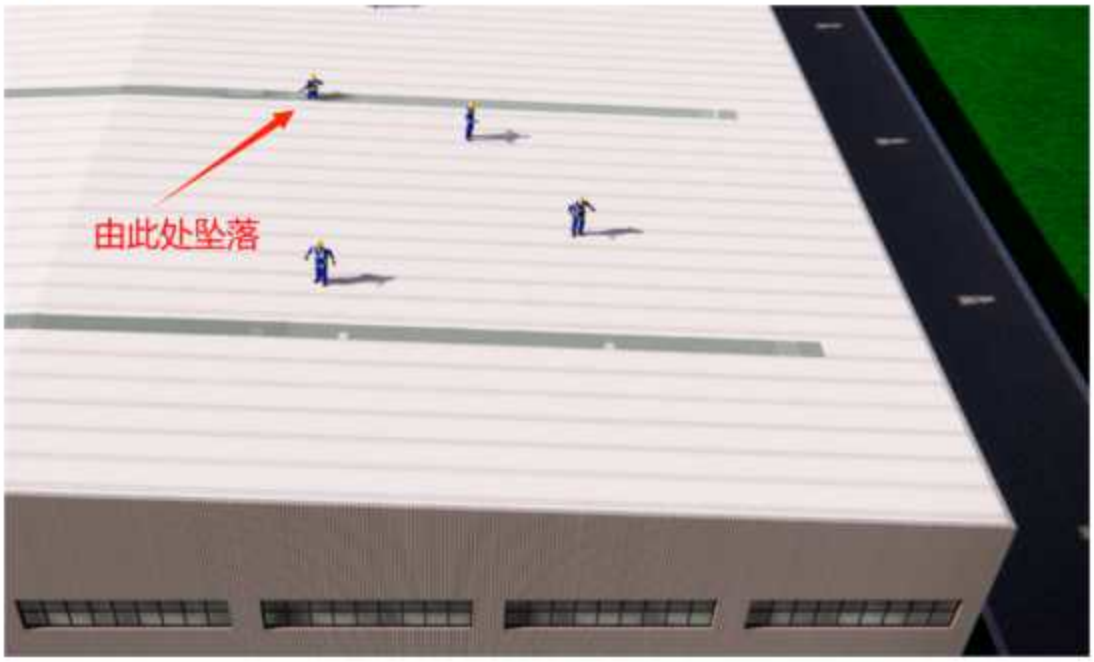
2022年10月10日，江阴大康钢结构有限公司随即将该工程分包形式分包给江阴市保顺钢结构安装有限公司承建。涉事项目为4#钢结构厂房翻建改造,4#厂房约1.5万平方米。（见下图1）

经查，事发现场的 4#厂房为钢结构框架结构，高度 11.5m 至 15m 不等，宽度为 87.08m，长度 184.18m，屋面彩钢瓦为复合双层板（中间夹层为保温棉），屋面采光带为塑料透明柔性体，属非承载性。施工项目为：将该车间屋面老旧彩钢瓦，保温棉拆除，使用吊车将老旧彩钢瓦吊至地面，再将长度 38.6m--47.6m，重量 0.3--05t 新彩钢瓦覆盖安装至屋面。事发时，施工处于屋面彩钢瓦和采光带安装阶段。

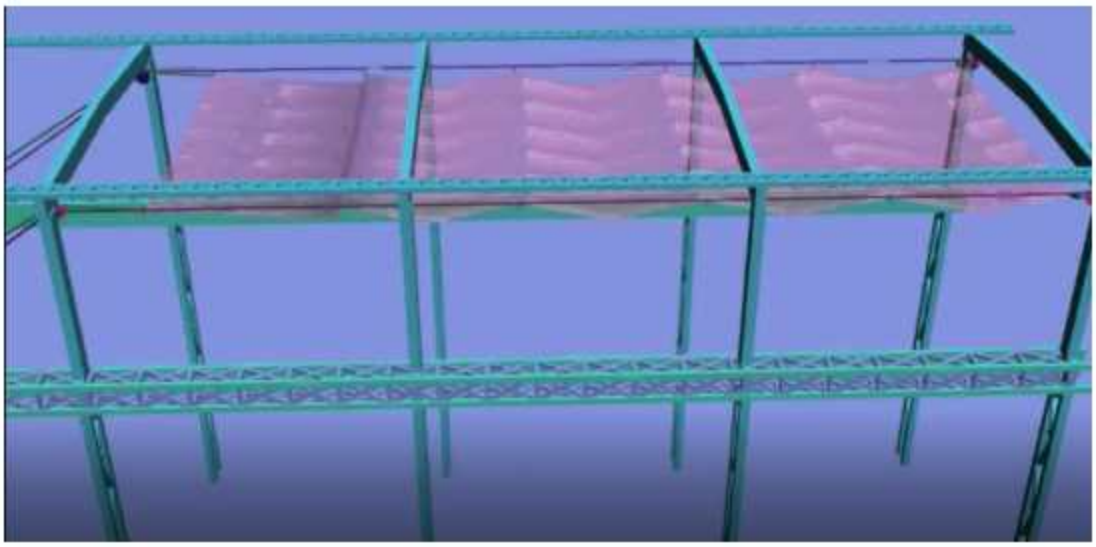
1.江某委在不具备安全条件下违章作业。事发时，江某委在4#厂房车间升级改造项目中，未正确使用安全防护用品，其安全帽未系紧下额带，事发时致使“人帽分离”，坠落时未起到安全帽防护作用，违反《中华人民共和国安全生产法》第五十七条规定[13]；事发时，轻质型材屋面上未搭设临时走道板；屋面采光带下方未设置安全网兜底；采光带作业区域未采取隔离措施，未设置安全警示标志；江某委作业缺乏安全防护措施，不能满足如下图10和图11所示的安全要求。违反《建筑施工高处作业安全技术规范》第5.2.8条规定[14]。（见下图8）。

当江某委双脚踏上不具备承载重力采光带时，采光带折

断形成可坠落的空洞，致使江某委从折断的采光带处坠落。（见下图 9）
