# 荔湾彩虹西外学校临建拆除项目
# “7·3”一般高处坠落事故调查报告

荔湾区政府事故调查组

2025年9月

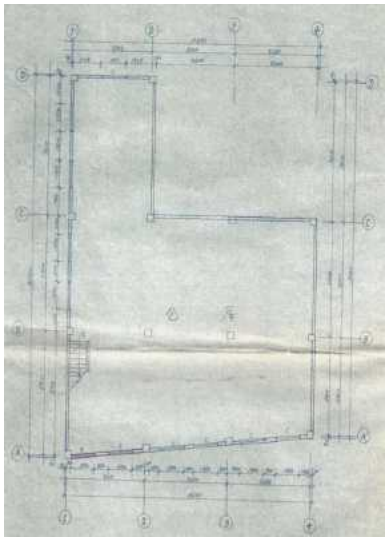
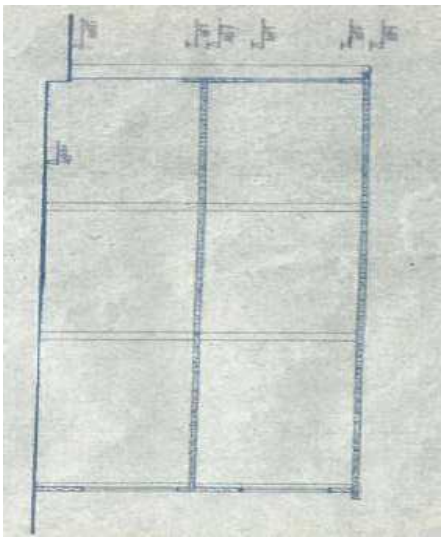
图 2 、3 事发体艺楼平面图和剖面图

1.发生高处坠落事故的体艺楼为一栋建于 1995 年、结构层数为两层、建筑物高度（不含女儿墙）约为 6.9m、总建筑面积约为 496 ㎡的钢筋混凝土结构建筑物。

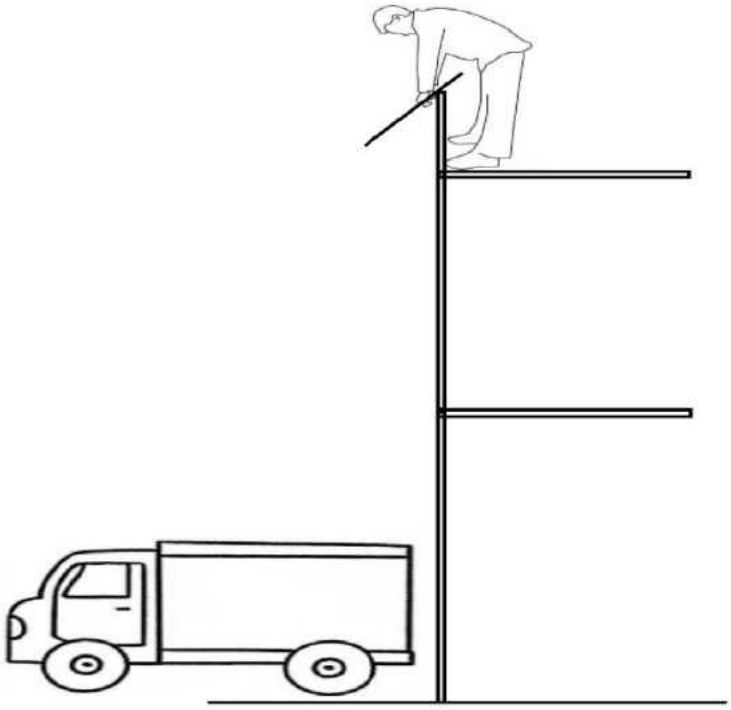
图 9 工人坠落位置以及车辆停靠位置情况图

17 时 10 分，张某伟正在三楼北侧往车厢内抛掷一根角钢时，为了把角钢抛掷到靠近车头位置，因动作幅度过大，被抛掷的角钢端头短角钢挂住衣服，失稳坠落至一楼地面。

5.根据现场目击工人描述，工人张某伟是探身到屋面墙体外侧抛掷角钢到货车车厢内时发生坠落，根据现场勘察、货车司机与目击工人描述，专家组推断出事发前工人张某伟为了把角钢抛掷到靠近货车车头位置车厢时，因动作过大，被抛掷的角钢端头短角钢挂住衣服，从而失稳坠落。

经调查认定，事故的直接原因为：**工人张某伟在高处作业时违规抛掷建筑材料[2]且未佩戴安全带[3]**。
