名　称: 湖北理工学院学术交流中心和学生公寓项目“7·19”一般车辆伤害事故调查报告

湖北理工学院学术交流中心和学生公寓项目“7·19”一般车辆伤害事故报告

“7·19”一般车辆伤害事故调查组

2024年9月13日

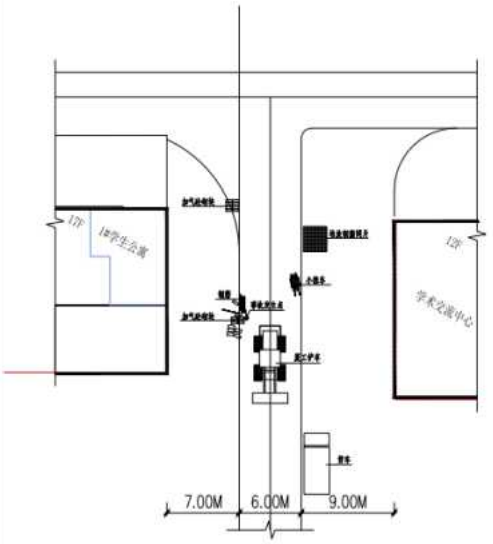
"7.19"一般车辆伤害事故现场示意图

事发地位于湖北理工学院学术交流中心和学生公寓项目学术交流中心和1号学生公寓之间的道路。道路处宽6.6m，行车道宽4.6m，距丁字路口12m处路中间停放一台厦工XG951III轮式装载机，外形尺寸为长7.7r右后轮粘有人体血迹，两前轮和左后轮未见血迹。铲车前方道路边停放有一台黄色厢式货车，车牌号为鄂(道路丁字路口东侧路旁堆放有建筑砂石和盖在雨布下的水泥，沿堆放建筑材料的丁字路前方与事故铲车间有一建筑用小推车。路口西侧距路口8m路旁有一堆加气砖，正对道路长1.2m，砖堆旁道路上有多个钢筋箍1.5m钢筋，砖堆朝路口端有用二块加气砖叠置的立架，立架木条上放有4根长1.5m钢筋。砖堆背路口端道路点。

道路丁字路口横向道路布置有用水泥砖砌筑的4个正方形直线井，道路东侧学术文化交流中心裙房西侧板处，有较平整回填土；道路西侧1号学生公寓北侧有一堆夹杂石头的土堆。
