当涂经济开发区安徽贵科建设有限公司“3 5”一般高处坠落事故调查报告

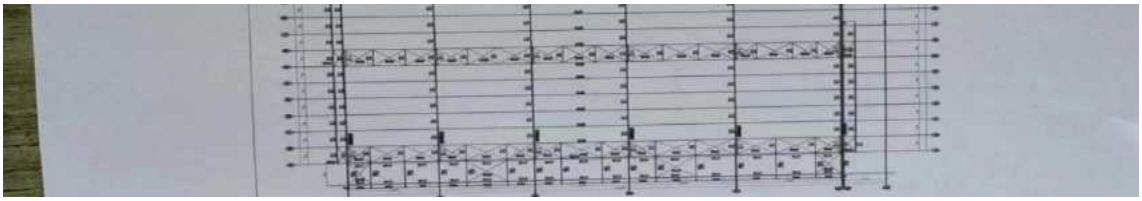
图 3 事故现场情况

1．事故环境情况。事发地点为1#厂房10轴交R轴处作业点，高16米，目前正在进行钢结构厂房屋面檩条（C型钢）安装作业。1#厂房未设置供作业人员系挂安全带的安全绳，也未设置水平张网（图1：现场总平面布置图，图2：现场事发位置，图3：事故现场情况)。

面进行作业，由于钢结构屋面未设置安全绳，吴某身上安全带在没有系挂的情况下进行移动，导致不慎从16米高的屋面跌落地面，造成事故的发生，经抢救无效死亡。

经专家组分析认为，本次事故发生的直接原因系钢结构班组安装工吴某在高约16米的厂房屋顶进行高处作业，未扣安全带，思想麻痹大意，安全意识淡薄，冒险违规作业所致。
