花都区狮岭“5•8”机械伤害一般事故调查报告

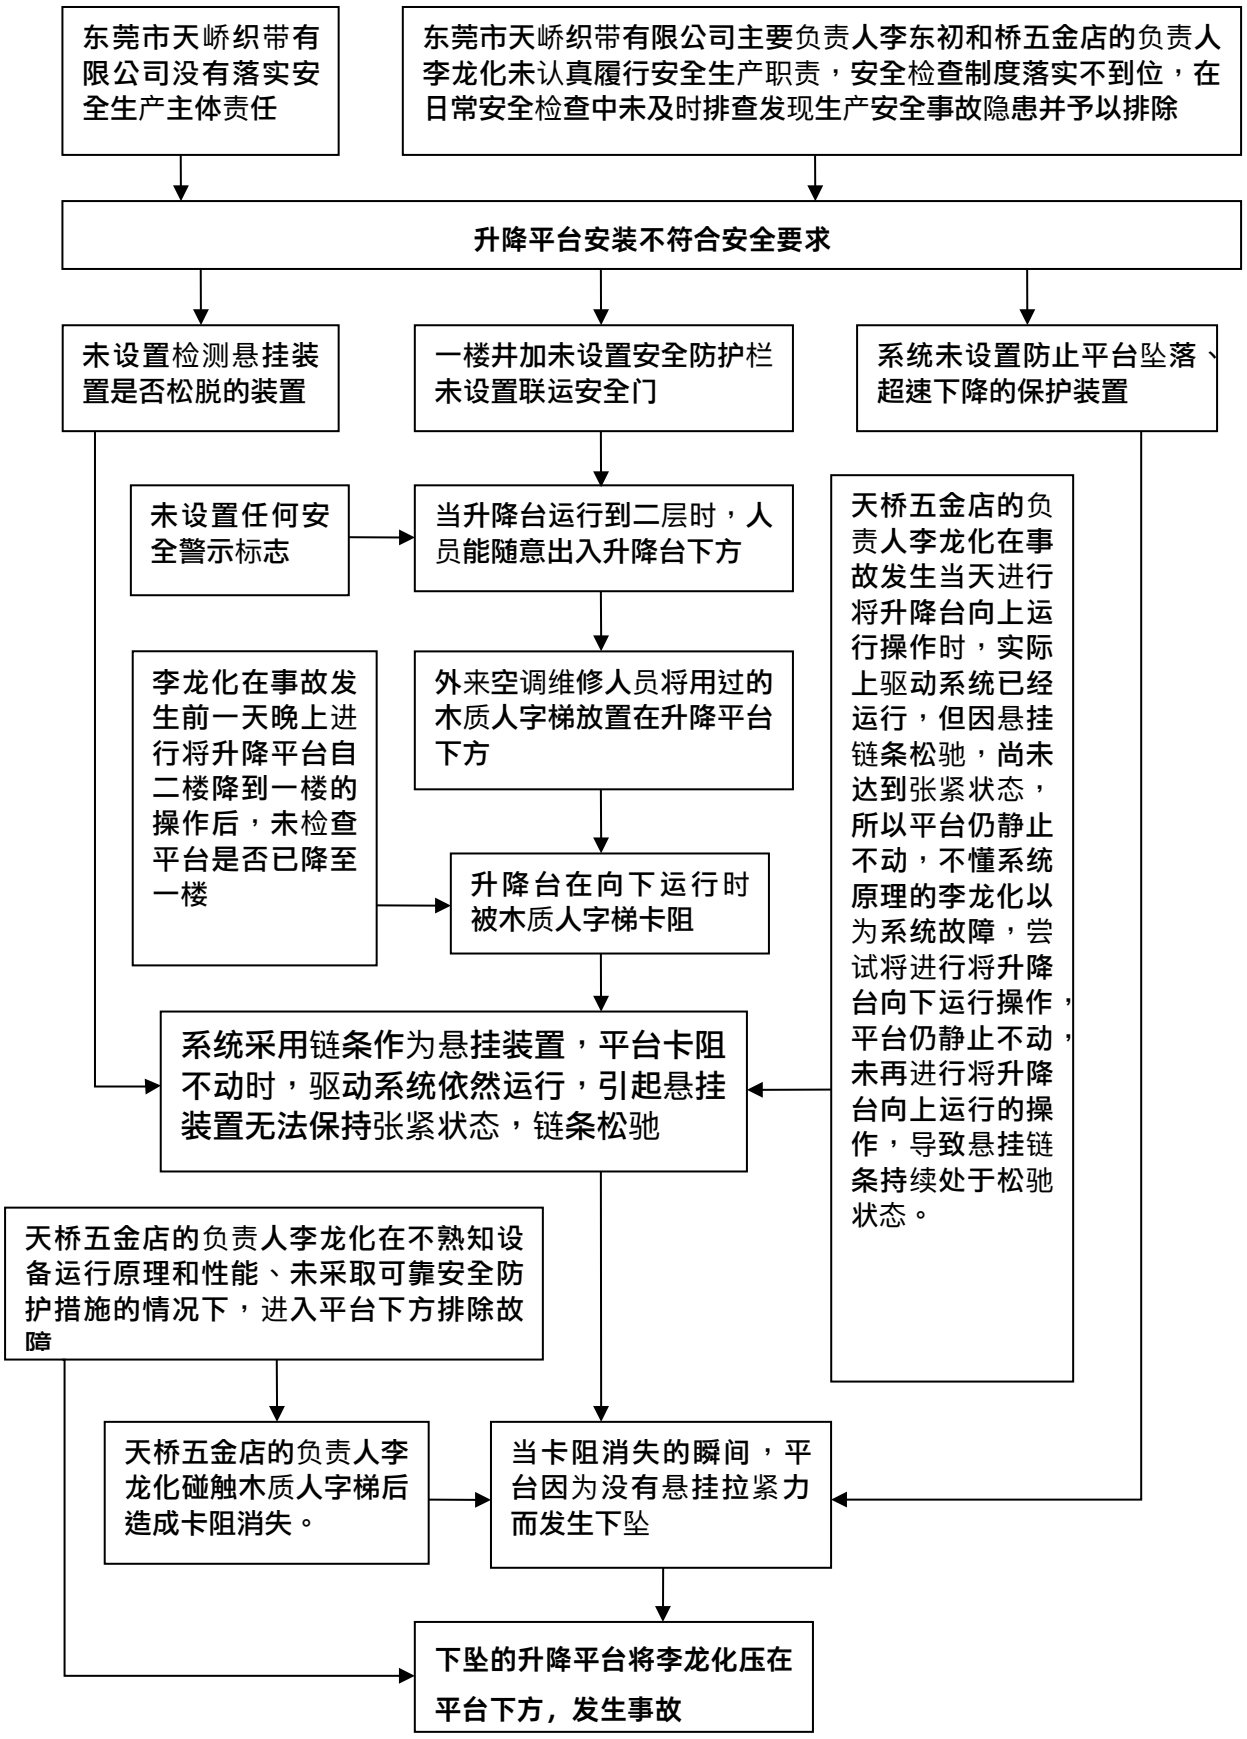
事故因果逻辑图

4、系统采用链条作为悬挂装置，未设置检测悬挂装置是否松脱的装置，平台卡阻不动时，驱动系统依然运行，引起悬挂装置无法保持张紧状态，链条松驰。

5、天桥五金店的负责人李龙化在事故发生当天进行将升降台向上运行操作时，实际上驱动系统已经运行，但因悬挂链条松驰，尚未达到张紧状态，所以平台仍静止不动，不懂系统原理的李龙化以为系统故障，尝试将进行将升降台向下运行操作，平台仍静止不动，未再进行将升降台向上运行的操作，导致悬挂链条持续处于松驰状态。

6、天桥五金店的负责人李龙化在不熟知设备运行原理和性能、未采取可靠安全防护措施的情况下，进入平台下方排除故障。

7、当天桥五金店的负责人李龙化碰触木质人字梯后，造成卡阻消失，因悬挂装置处于松驰状态且系统未设置防止平台坠落、超速下降的保护装置，当卡阻消失的瞬间，平台因为没有悬挂拉紧力，而发生下坠，将李龙化压在平台下方，发生生产安全事故。
