博望区马鞍山宏祥建筑工程机械有限责任公司“2·5”一般机械伤害事故调查报告

编制单位：马鞍山市博望区人民政府事故调查组

编制日期：2023 年 3 月 24 日

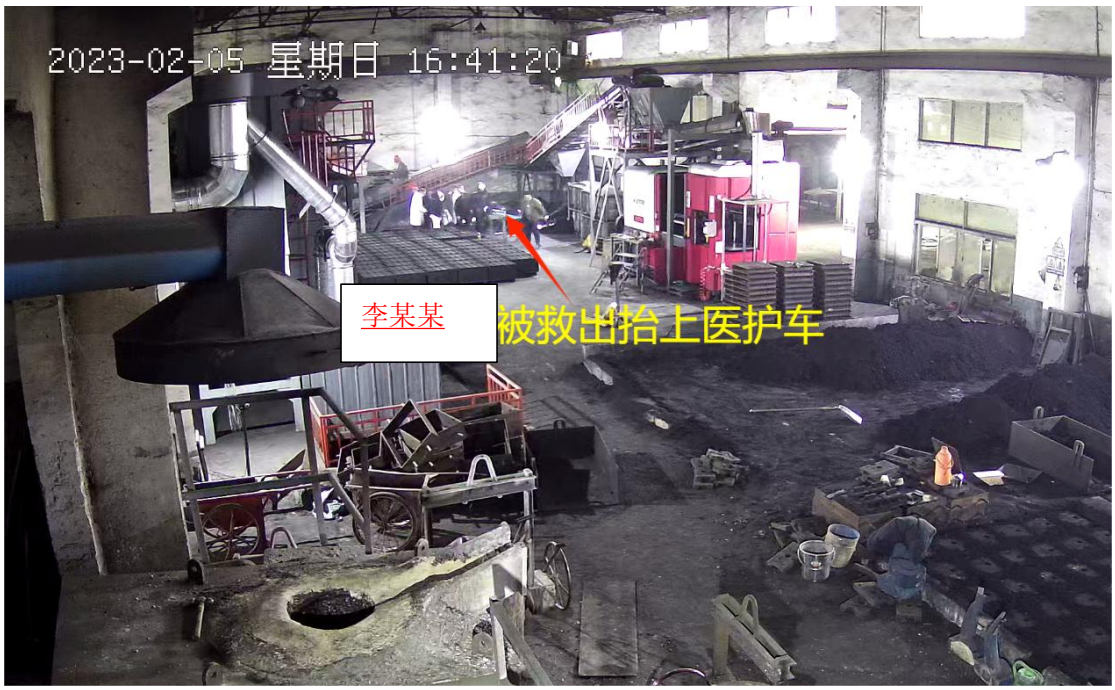
2023 年 2 月 5 日 16：00 左右，李某某在车间巡视检查生产线工作状况时，发现皮带运输机运行异常，带着安全帽，手拿扳手独自一人登上皮带机通道拾阶而上，从机架上翻越栏杆跳进皮带运输机皮带卷筒部位。（见下图-4）。

2 月 5 日 16：01 左右，李某某深入到皮带机滚轴调节部位，在隐蔽、阴暗、狭小的位置，在皮带机未停止运行、独自一人、无人员监护危险情况下调节皮带滚轴。（见下图 5）。
