抚顺望花汪良舍场“1·17”

一般溺亡事故调查报告

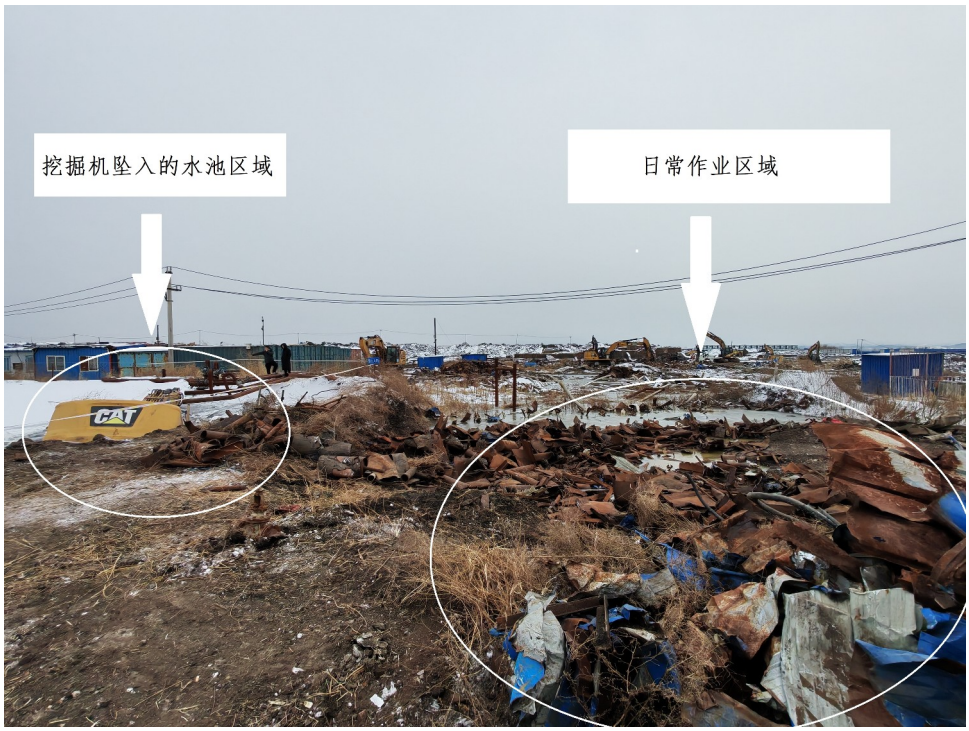
操作下进行废弃设备拆除肢解作业，作业期间刘闯驾驶挖掘机欲前往水池对岸剪切钢管，刘闯凭经验判断在东北零下 20 余摄氏度的天气下水池冰面应该能够承受挖掘机自重，遂驾驶挖掘机冒险行驶至水池冰面，水池冰面受挖掘机自身重力作用发生破裂，挖掘机坠入池中，刘闯随之坠入且未能自救。

图 1 事发现场

图 2 坠入水池挖掘机

挖掘机司机刘闯安全意识淡薄，在作业过程中未充分辨识安全风险，仅凭个人经验判断可驾驶挖掘机通过水池冰面，在判断失误的情况下冒险驾驶，冰面在挖掘机自身重力作用下发生破裂，挖掘机坠入水池，刘闯随之坠入水池，且未能自救而死亡。

一是程鑫、李帅要在作业前开展安全风险辨识，要做好安全交底和安全提示提醒，对作业人员要开展上岗前安全教育和培训，充分告知作业现场安全生产事项，做好安全监管和检查，及时排查、消除生产安全事故隐患。

二是闫朋要加强日常安全管理，要对设备和人员安全高度重视，要定期对设备检查，要加强安全教育培训，有效进行安全提示提醒，给设备和人员购买保险。
