抚顺顺城辽宁鑫合建筑装饰装修工程有限公司“7·1”一般高处坠落事故调查报告

2025年7月1日10时许，在位于抚顺市顺城区新华大街的北站南广场西侧地下通道玻璃房上方，辽宁鑫合建筑装饰装修工程有限公司雇佣的1名作业人员在作业过程中发生1起高处坠落事故，造成1人重伤。

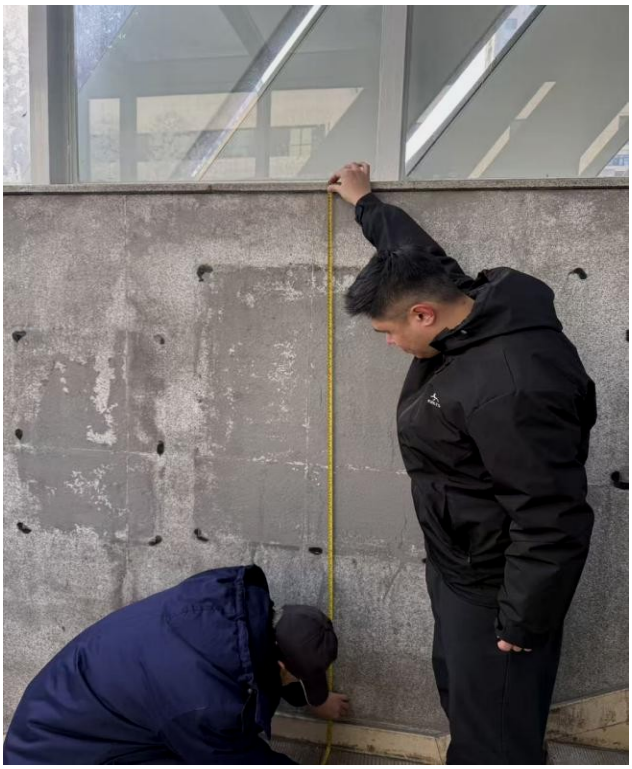
理、装沙袋作为雨季防雨措施等。因市人防中心要求将1台水泵送至该单位，杨磊便离开现场送水泵，现场留有孙洪伟和姜中成作业。10时许，孙洪伟和姜中成准备对北站南广场西侧地下通道玻璃房顶部打胶作防水处理，2人相继登梯跨越玻璃房上木围栏爬上玻璃房顶部（该位置距离孙洪伟坠落的位置约有3.83m高），为了排除房顶积水，孙洪伟使用电钻在木围栏最下部贴着玻璃的位置上钻孔排积水，钻孔过程中玻璃破碎，孙洪伟随玻璃坠落到玻璃房下方通往地下的楼梯台上。

图1 事发玻璃房

图 2 孙洪伟坠落位置

图 3 坠落高度

辽宁鑫合公司作业现场安全管理缺失，未按照高处作业相关规定要求提供安全绳、安全帽等劳动防护用品，未设置高处作业防坠落措施，孙洪伟安全意识淡薄，在无任何安全防护措施的情况下从事高处作业，在玻璃房顶部木围栏最下部贴着玻璃的位置钻孔排水，钻孔过程中玻璃破碎，导致孙洪伟随玻璃坠落受伤。

一是要落实好企业安全生产主体责任，强化安全生产管理，作业前要做好安全风险辨识，严禁冒险作业。二是要针对高处作业编制专项施工方案，做好安全交底，给作业人员配备安全绳、安全帽等防护用品。三是要加强对作业
