播州龙坪贵州遵义金山磨料有限公司年加工8万吨铝矾土生产线技改项目“3·29”一般模板支架坍塌事故调查报告

遵义市播州区人民政府事故调查组

2025年8月

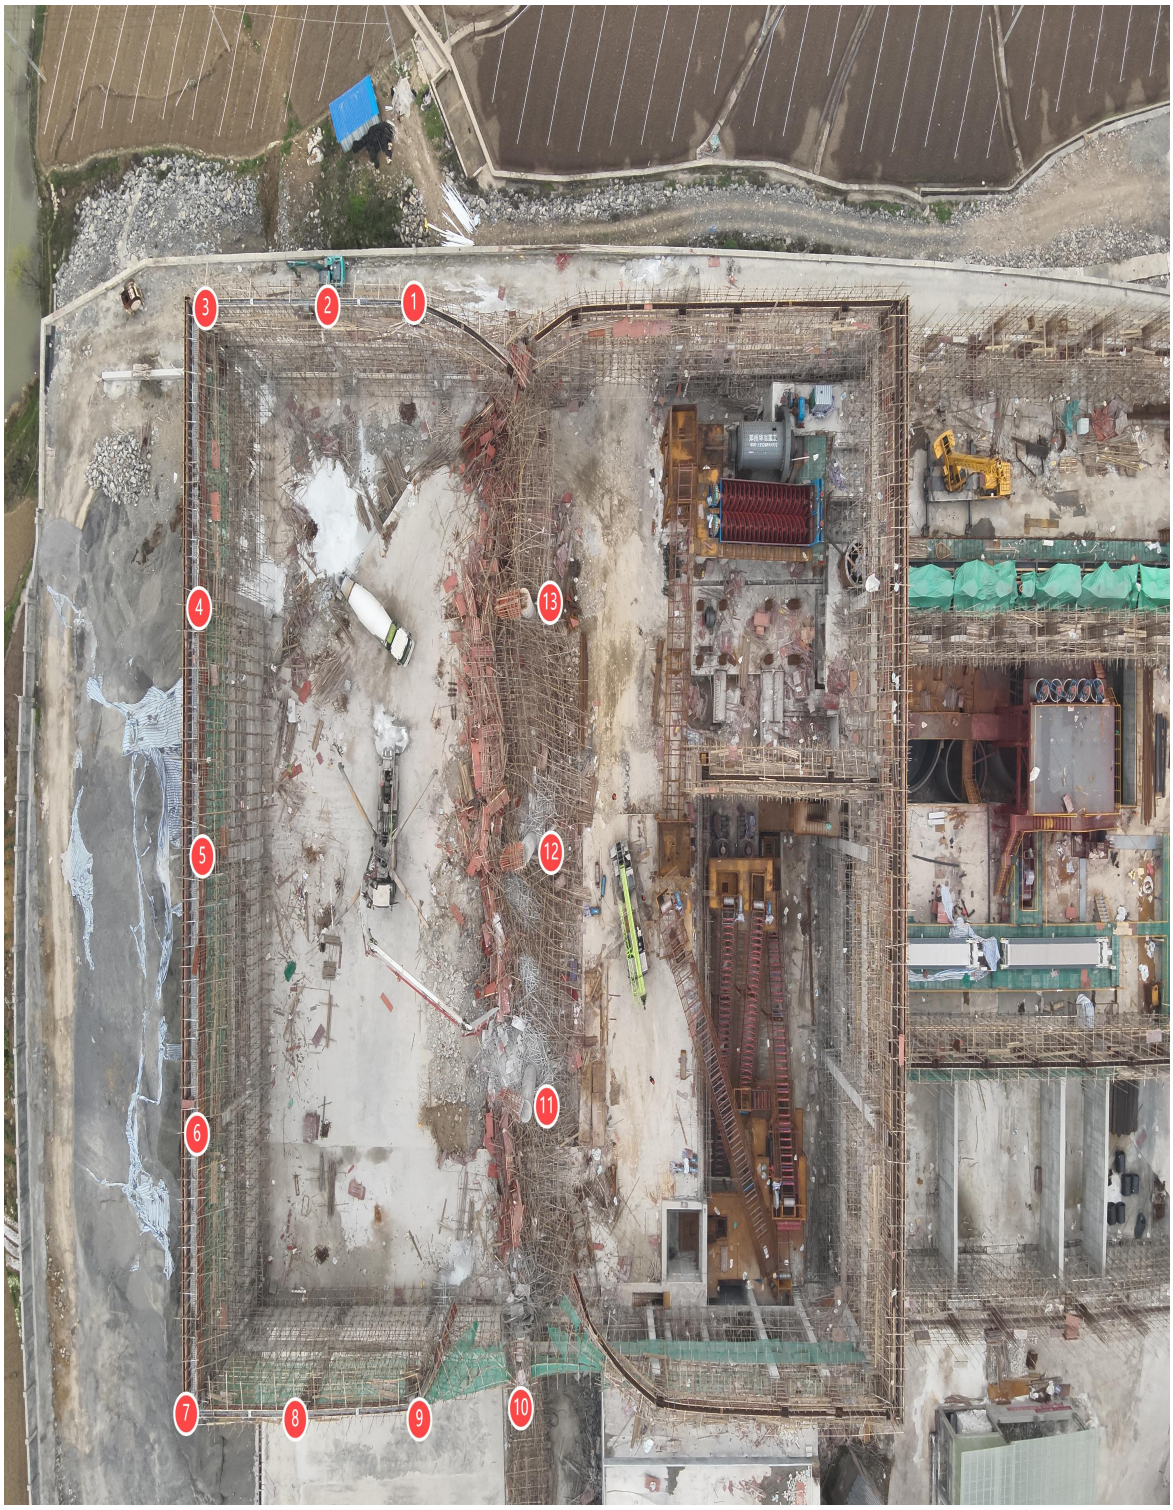
（2）2025 年 3 月 29 日，浇筑原料车间立柱 12m 以上部分、梁及部分梁混凝土浇筑，浇筑顺序为 KA 轴→1 轴→Q 轴→7 轴→KA 轴。下午开始由 Q 轴交 7 轴至 Y 轴。

图 1：事故项目当天混凝土浇筑作业顺序

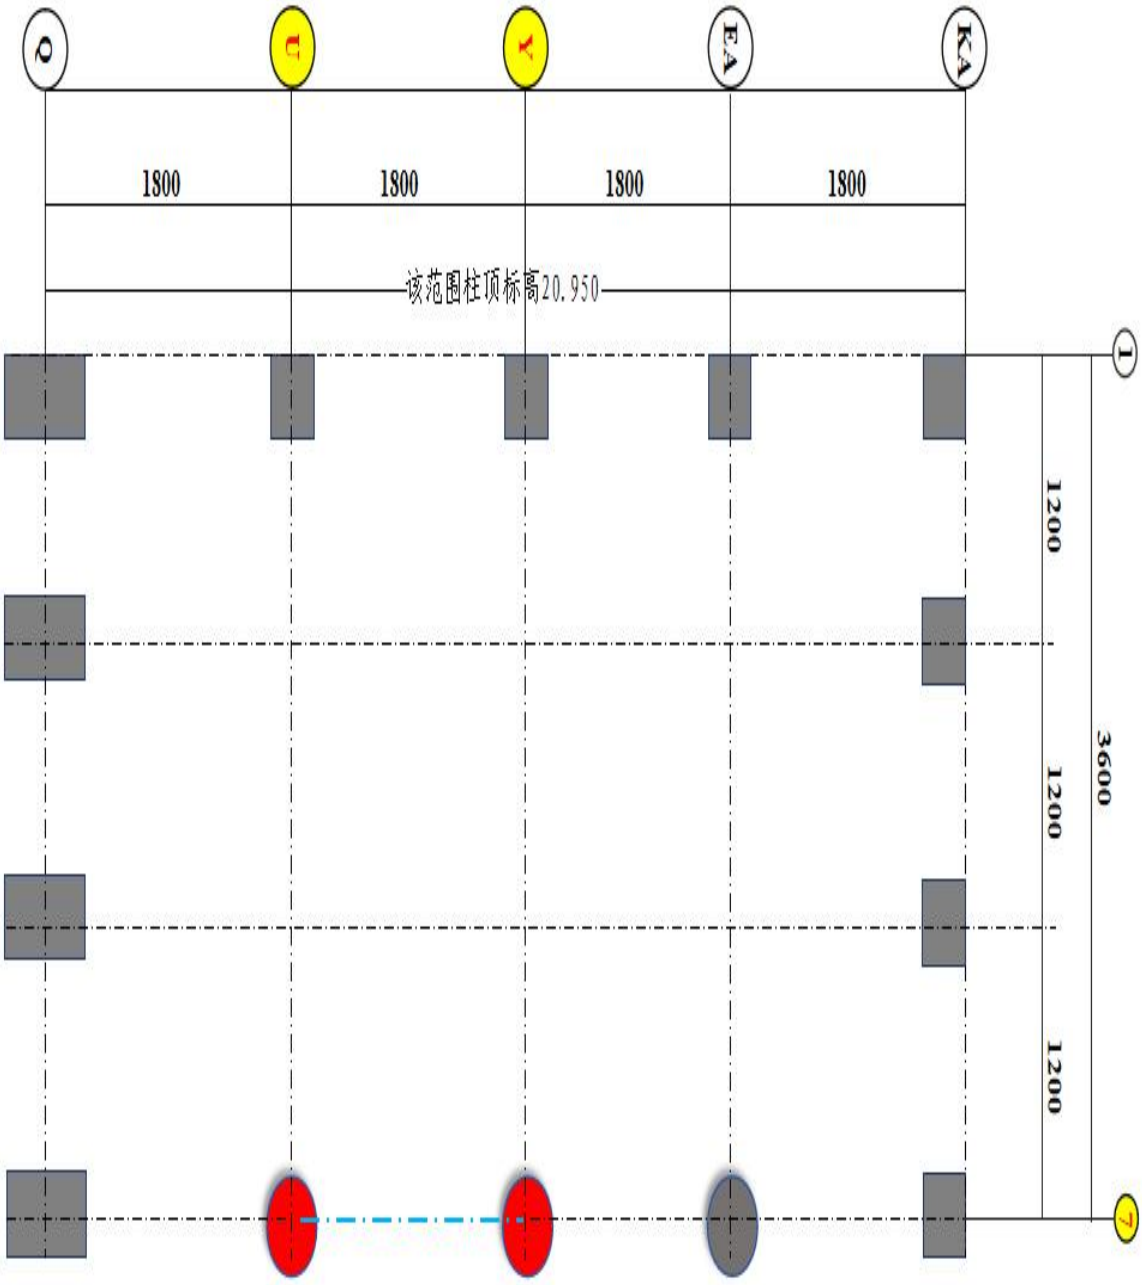
（3）Q-KA/7 轴线内立柱上部钢筋骨架倒塌方向一致，与坍塌架体倒塌方向恰好相反；

（4）Q-KA/7 轴线支撑架体全部坍塌，梁钢筋骨架全部坍塌坠落；

（3）浇完 Q/7 柱，随后浇筑紧邻的 U/7 柱完成，在浇筑 Y/7 柱上部时，U/7 突然失稳倾倒，U/7 柱与 Y/7 柱之间支撑架首先出现失稳坍塌，导致接连 Q-kA/7 轴线模板支撑架整体坍塌。

图 2：灰色位置表示现场混凝土立柱，红色位置从左至右为 Q-KA-U/7 立柱、Q-KA-Y/7 立柱，蓝色线段表示模板支撑架体坍塌区域位置

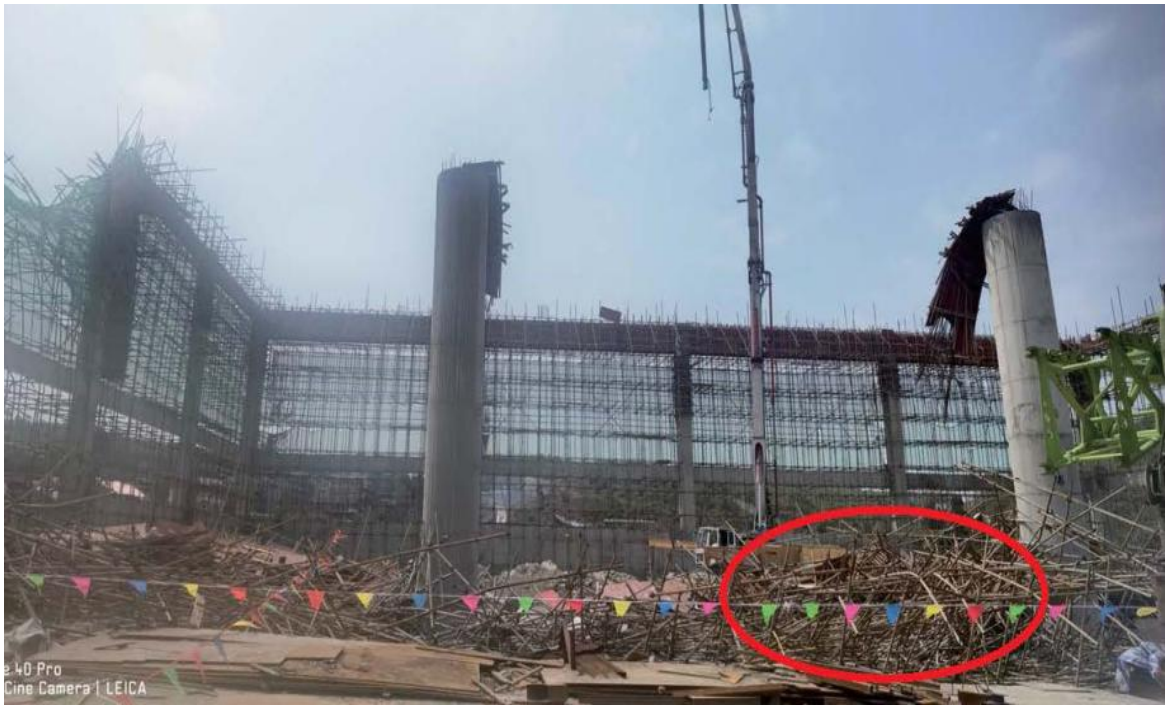
图 4：红色区域为人员坠落区域

泥工班组在支撑架体上收、支模。当日下午4点20分许，在浇筑同U/7柱相邻的Y/7柱时，U/7柱上部混凝土爆模，引发Q—kA/7轴线模板支撑整体坍塌，造成正在架体上作业的9名工人相继坠落至地面。
