瓮安县天文镇贵州瓮福江山化工有限责任公司黄磷配套团球矿项目建设工程“7·28”一般坍塌事故调查报告

瓮安县天文镇贵州瓮福江山化工有限责任公司黄磷配套团球矿项目建设工程“7·28”一般坍塌事故调查组

2025年9月

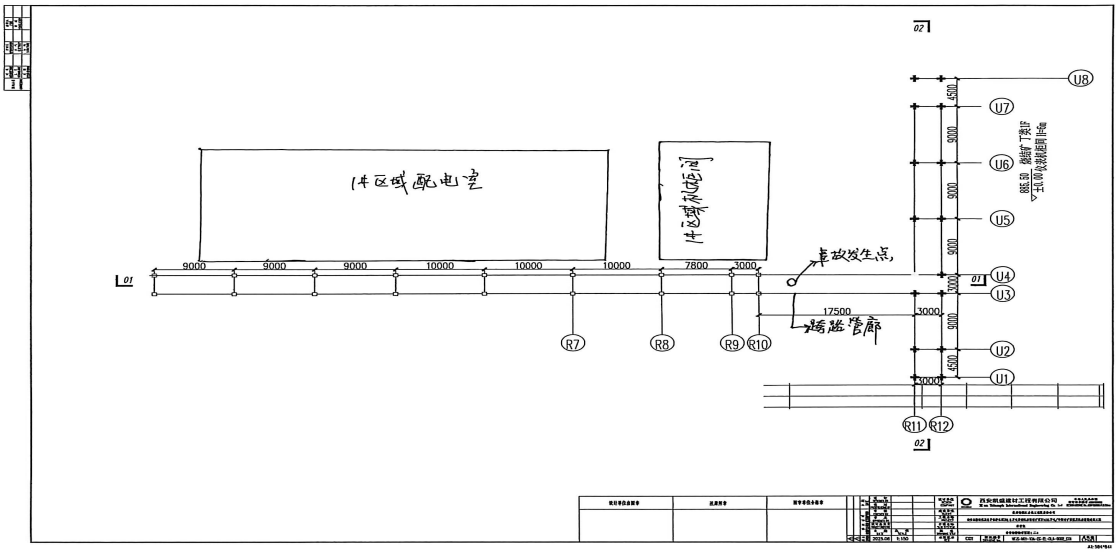
图 1 事故现场平面图

事故地点位于黄磷配套团球矿项目 1#机柜间南侧跨路管廊桥架 R10+3000 处。外管架 1#配电房至联合车间电缆敷设情况：外管桥架距地高度为 5.2m，桥架宽 3m,桥架横梁之间距离 2m.管架上增设支架 3.36m，地距支架顶 8.56m，管架上桥架共计七层每层间距 0.48m，桥架材质为高分子合金电缆桥架。第一层梯式高分子合金电缆桥 800*200 敷设 ZC-YJV-8.7/15kV-3 × 95 电缆 6 根；第二层 800*200 敷设 ZA-YJV-0.6\1kv-3 × 150+2 × 70 电缆 6 根;第三层 800*200 敷设 ZA-YJV-0.6\1kv-3 × 70+2 × 35 电缆 11 根，ZC-YJV-0.6/1kV-3 × 70+2 × 35 电缆 3 根；第四~五层 800*200 未放电缆；第六层 800*200 敷设 ZC-YJV-0.6\1.0kv-4 × 2.5 电缆 14 根；第七层 800*200 未放电缆。槽式桥架敷设计算机电缆 6*1.5，98 根，2*2*2.5，113 根。管廊桥架操作层使用 800*450*20

高分子材料电缆底板作为脚手板，桥架 R10+3000 处一块电缆底板随作业人员一同坠落地面排水沟处，桥架操作层未设置水平防护设施。

脚手板倾覆处

图 3 事故倾覆坠落高分子电缆底板（脚手板）

事故直接原因是:管廊桥架电缆敷设作业平台未设置水平安全防护网，作业人员站立的脚手板扣接失效，在作业人员身体重力和动态作用力的作用下，扣接点发生脱扣致单块板与整体结构分离并倾覆，作业人员忽视安全、忽视警告，在敷设电缆作业时未系安全绳，站立的脚手板倾覆导致其坠落地面致死。

经调查发现，桥架操作平台下方未设置水平安全网等有效防坠落设施，桥架宽度 3m，桥架横梁距离 2m，该脚手板由多块 800*450*20 的高分子板仅通过“扣接”方式连接而成，其整体稳定性和承载可靠性存在缺陷。在袁和江身体重力和动态作用力的作用下，扣接点发生脱扣，致使单块板与整体结构分离并倾覆，倾覆的脚手板未发生破裂现象。这是造成袁和江坠落的直接诱因和始发点。

贵州建工七公司一是要开展全方位隐患排查治理。组织对所有在建项目的高处作业、脚手架、施工平台等危险性较大的分部分项工程进行专项排查。对发现的隐患建立台账，定人、定时间、定措施彻底整改，并对整改结果进行100%复核验收。二是健全并严格落实全员安全生产责任制。梳理和完善从公司到项目、班组、岗位的全员安全生产责任清单，加大考核与奖惩力度。对管廊桥架平台验收事件进行严肃追责，完善验收程序，确保施工方案与现场执行的一致性，严禁降低标准、弄虚作假。三是改革安全教育培训体系。评估并改进现有安全培训模式，摒弃“走过场”式教育。培训内容必须侧重实操技能、风险辨识和应急处置能力考核，实行“培训-考核-上岗”闭环管理。对考核不合格、违章作业的人员必须进行再培训或清退。四是加强施工现场统一协调管理。作为总包单位，必须对包括分包单位在内的所有现场作业活动实施无死角、全天候的统一管理。调整项目管理与劳务作业时间，消除管理真空。必须确保任何作业时段都有专职安全管理人员在岗巡查，严禁违章作业。
