拱墅区杭州美首贸易有限公司“4·23”一般车辆伤害事故调查报告

2026年4月23日18时40分许，拱墅区石祥东路1576号华丰家豪商城南侧地下仓库汽车坡道，发生一起叉车侧翻事故，造成一人死亡，直接经济损失约150万元。

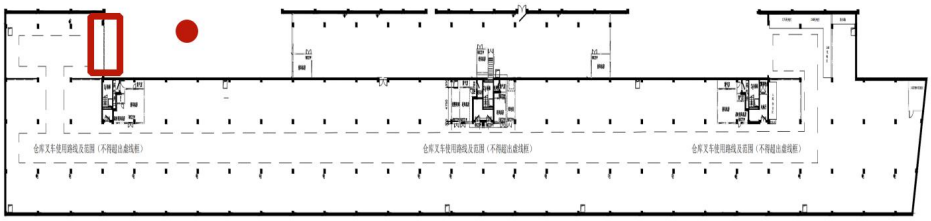
图 1 事故位置平面图

1.事故发生地点（红点位置）位于仓库 7 号门（红色方框位置）外接的地下车库汽车坡道。

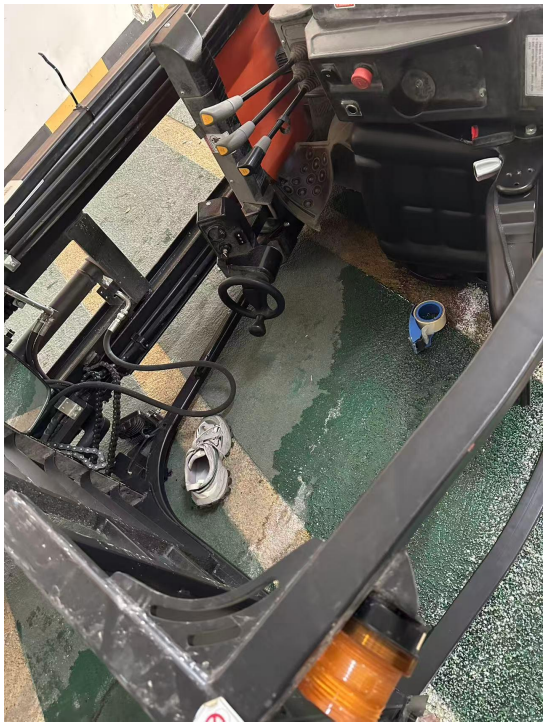
图 3 叉车侧翻图-1

2.涉事叉车呈左侧倾倒状态，门架呈倒伏贴地状，座椅上无安全带，操纵杆均处于垂直向上的状态，驾驶室内部散

落一只灰白色运动鞋和一卷透明胶带。

3.涉事叉车货叉碰撞到立柱及墙角，造成墙面局部破损。侧翻后的叉车西侧有一滩红褐色血迹，叉车所接触的地面存在水渍。

经现场勘验及综合技术分析，事故发生的直接原因是：叉车操作人员王某某，安全意识淡薄，违反安全操作规程冒险作业。在驾驶叉车返程下坡过程中，未佩戴安全帽、未系安全带，且因操作不当（未及时拉紧手刹、未有效控制下坡车速），导致车辆加速失控撞击墙体后倾翻，致其被压死亡。

人切实履行职责，健全全员安全生产责任制考核机制。二是刚性执行各项安全管理制度，重点整治叉车管理“宽松软”问题，严格执行设备管理制度，坚决落实“持证上岗”硬性规定。三是全面加强作业现场安全管理，加强现场巡查频次，及时纠治“三违”行为。四是深化从业人员安全教育培训，杜绝培训“走过场”问题。五是压实各级管理人员履职责任，现场负责人须严格落实带班作业与隐患排查治理职责，对作业全过程实施有效监护，及时发现并消除事故隐患。
