龙海东园龙海市瑞昱凯金属制品有限公司“6•4”一般火灾生产安全事故调查报告

发布时间：2025-10-29 09:20 来源：龙海区应急管理局

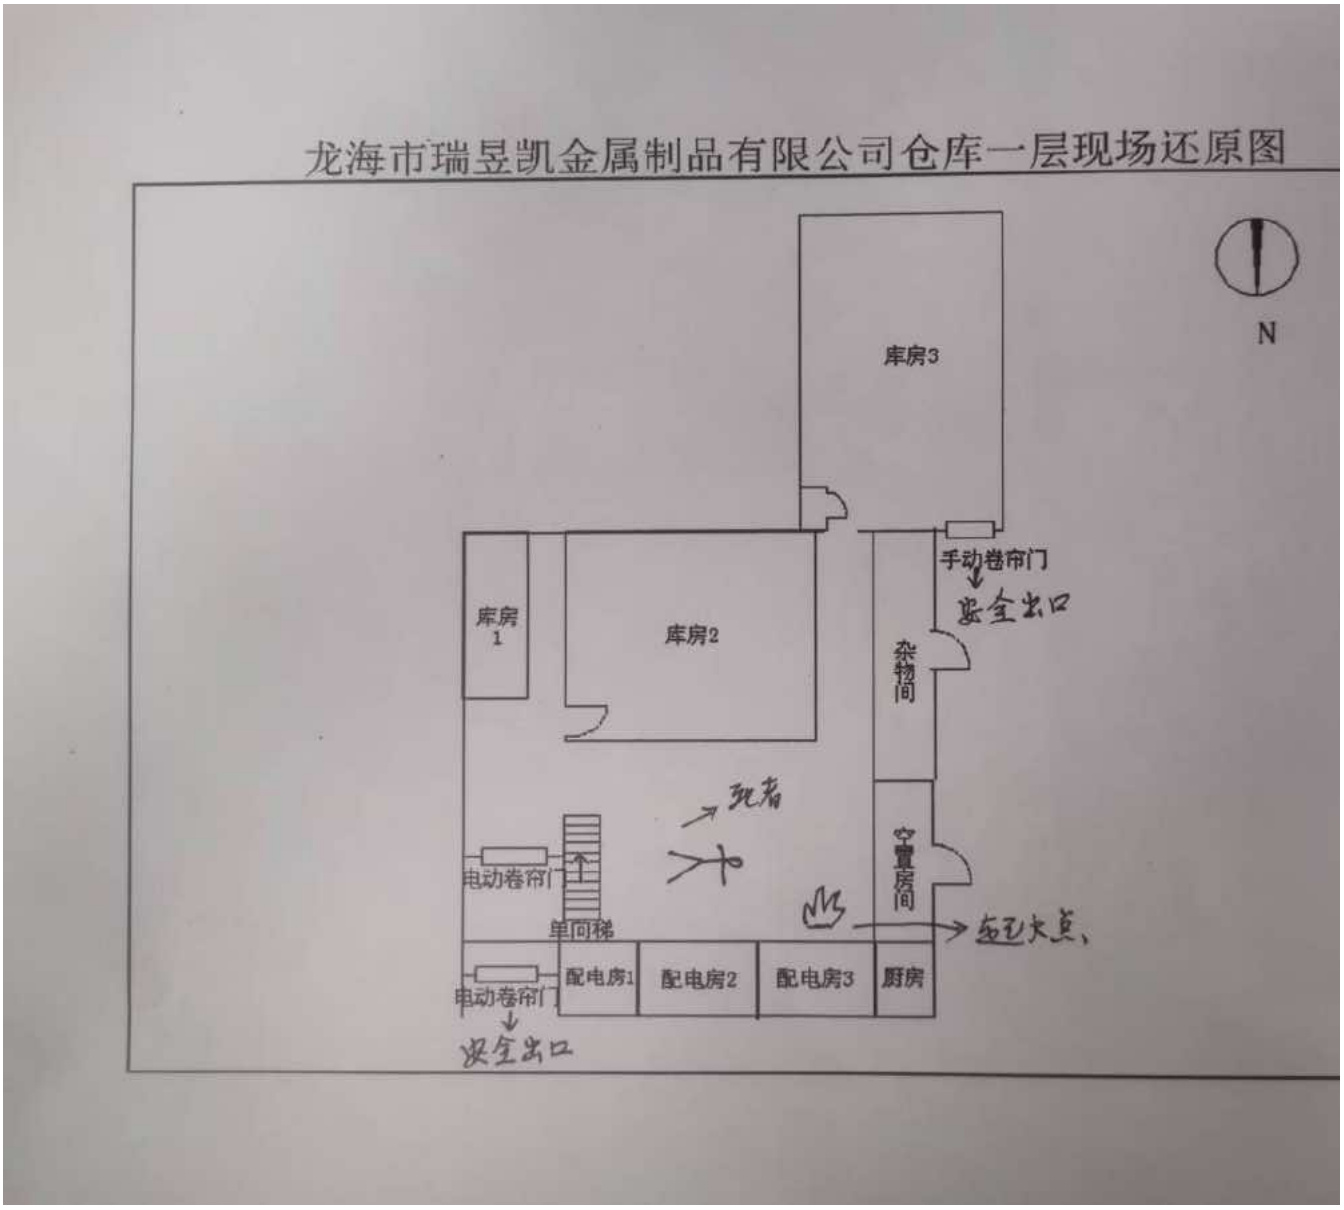
根据龙海区消防救援大队技术分析认定，五金仓库起火点在仓库北侧敞开区域（A区）西北角、起火物品为纸箱。

图为事故五金仓库一层地面，起火点在仓库西北角敞开区域。

经查，事发当天仓库未发现动火作业、工人抽烟、大功率超负载用电等明火隐患，仓库储存物品未发现有自燃物质。根据漳州市龙海区消防救援大队《火灾事故认定书》（龙消火认字〔2025〕第0005号）认定事故起火原因：起火原因可以排除雷击、放火、外来飞火、自燃、遗留火种，不能排除龙海市瑞昱凯金属制品有限公司仓库北侧敞开区域西北角电气线路故障引燃周边纸箱等可燃物蔓延成灾的可能性。

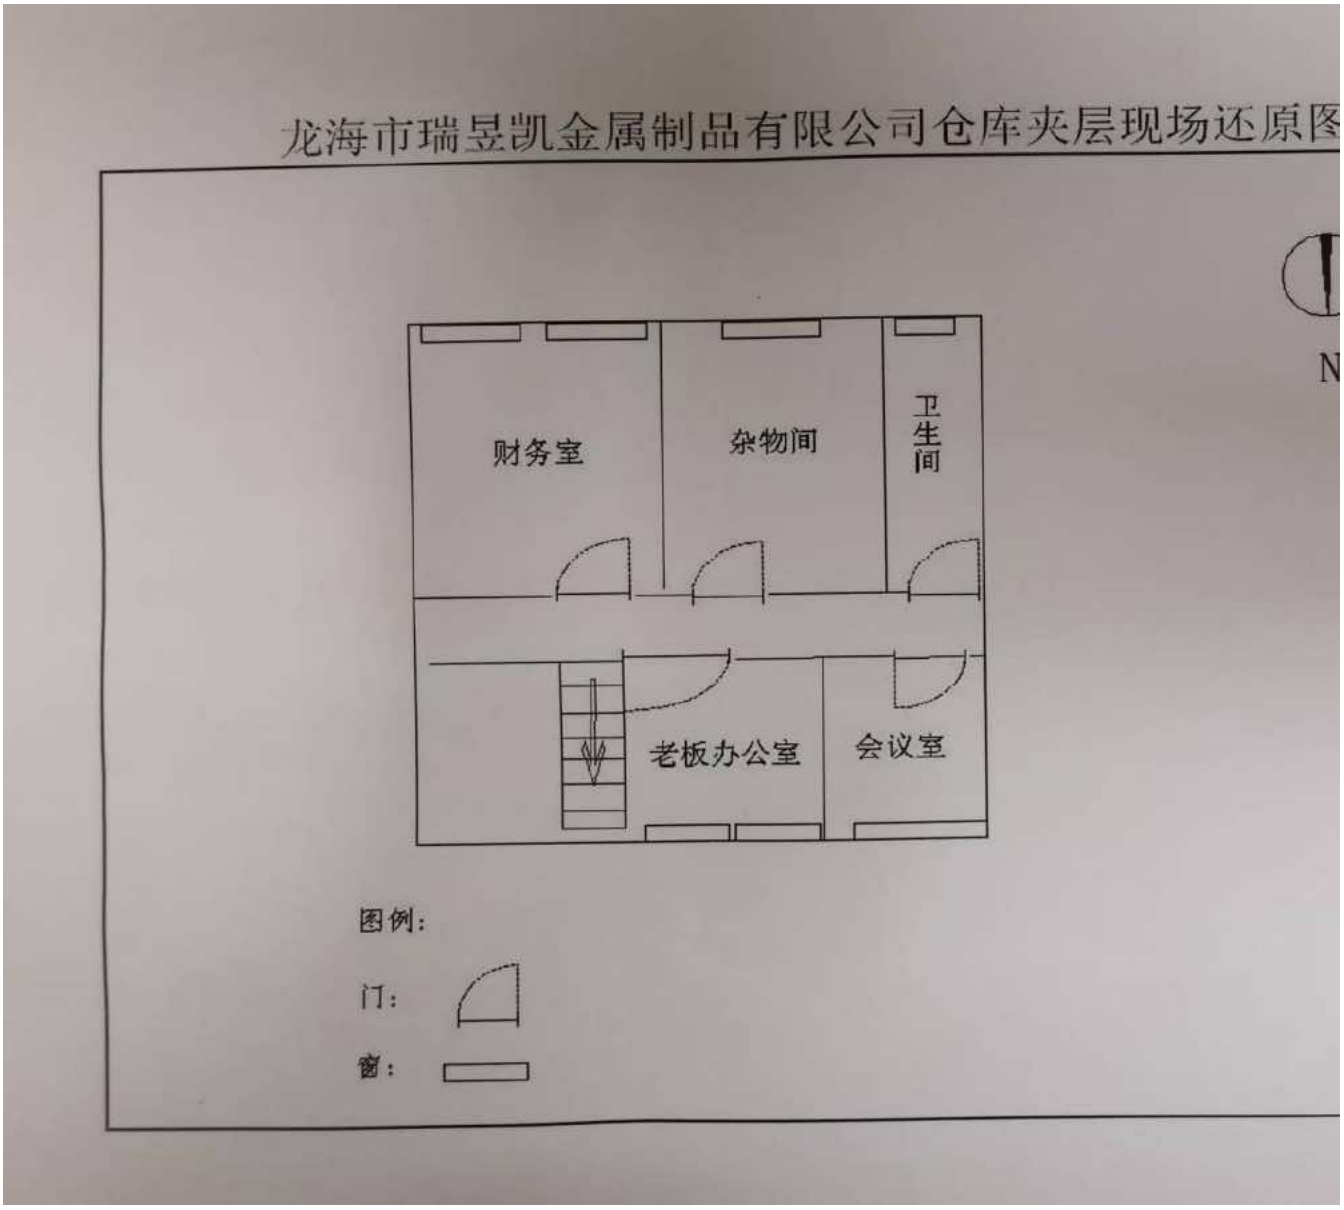
瑞昱凯公司五金仓库在2020年4月改造二楼夹层财务办公室时，违反《建筑设计防火规范》（GB50016-2014）第3.3.9规定[1]，财务办公室与仓库共用1个安全出口，未设置独立的安全出口，导致财务办公室消防安全疏散能力不足；公司日消防安全检查、隐患排查不到位，日常消防安全检查、隐患排查仅发现一些消防通道堵塞，灭火器过期等隐患（相关消防安全档案资料已在火灾中焚毁），未及时排查仓库电气线路故障等火灾隐患；公司消防应急演练不到位，日常灭火和疏散应急演练仅培训员工手持灭火器灭火，未开展消防安全疏散演练，员工消防安全疏散意识及逃生能力不足。

图为事故五金仓库夹层，财务室门口有楼梯直通安全出口。
