安庆市立医院核医学防护工程“9·19”一般触电事故调查报告

安庆市立医院核医学防护工程

“9·19”一般触电事故调查组

二0二三年十二月二十五日

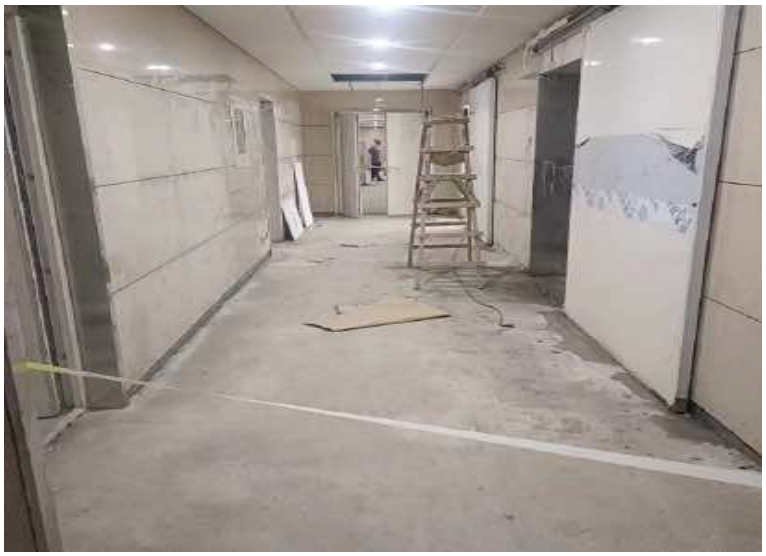
图 1：事故施工现场全貌图

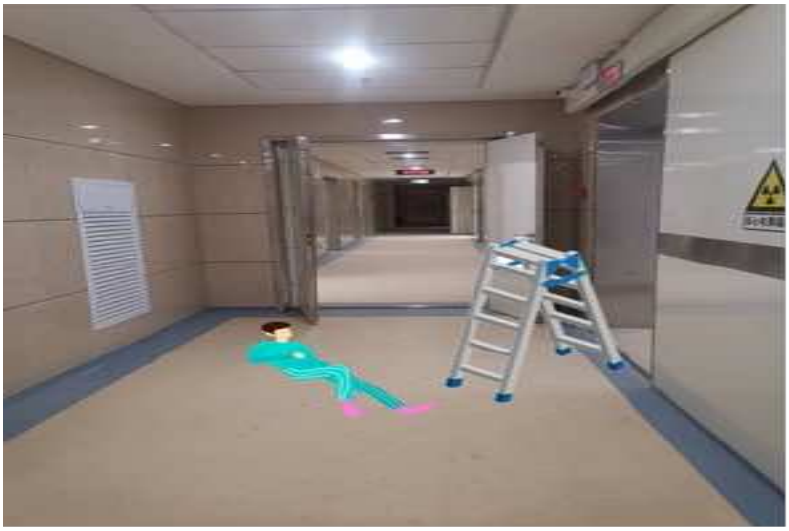
图 3：：当事人作业时准备驳接的线路（经测试不带电）

图 4：当事人拆下的灯具电源线（经测试为带电电源线）

当事人刘某国安全意识淡薄，未经审批许可，擅自在主楼地下南走廊东侧核医学防护区SPET-CT机房做北侧电动门的联动接线；违章冒险作业，在不具备电工作业资格的情况下，拆除了吊顶上灯具造成灯具电源线裸露，不慎接触裸露电源导致触电。
