岚山区虎山镇日照钢铁有限公司“12·19”一般物体打击事故调查报告

2023年12月19日18时56分许，日照钢铁有限公司在日钢中路10#转运站北侧对下线备件进行清理作业时发故，造成1人死亡。

经调查认定，日照钢铁有限公司“12·19”物体打击事故是一起作业人员违规作业造成的一般生产安全责任事

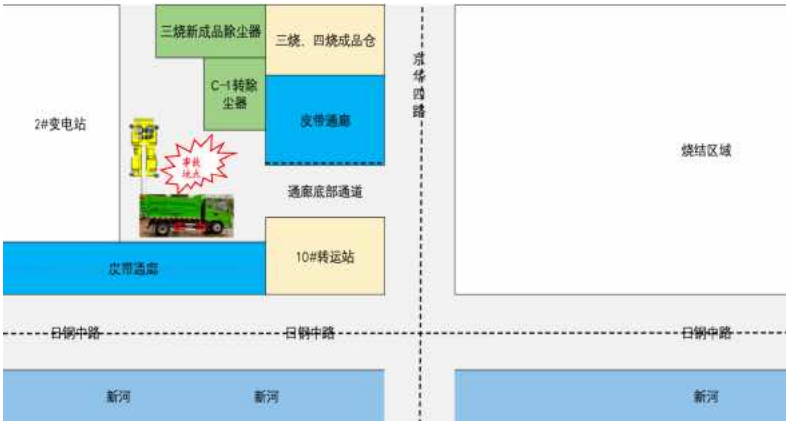
图一 事故发生地点示意图

事故发生地点位于日照钢铁有限公司日钢中路10#转运站北侧（见图一），现场共有1台汽车吊和1辆翻斗车车厢内存有废钢及三个叠落的废料斗（见图三）。

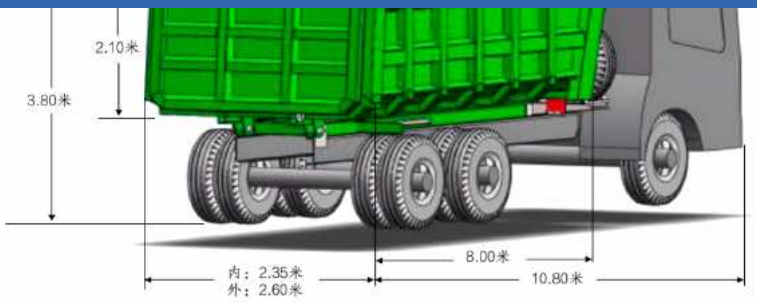
图三 翻斗车内部

2.致人受伤的废料斗在翻斗车车厢内3个叠落在一起，单件重量约为0.5吨，上宽下窄，上宽约2.1米×2.1米米、高约1.15米。

日钢公司厂内运输处作业人员公某波安全意识淡薄，违反企业安全工作程序，在下线备件装车完成后未离由于翻斗车车厢内的废料斗放置不牢固，翻斗车司机打火准备启动行驶时，废料斗向翻斗车后挡板倾倒，该工与翻斗车后挡板之间，是导致事故发生的直接原因。

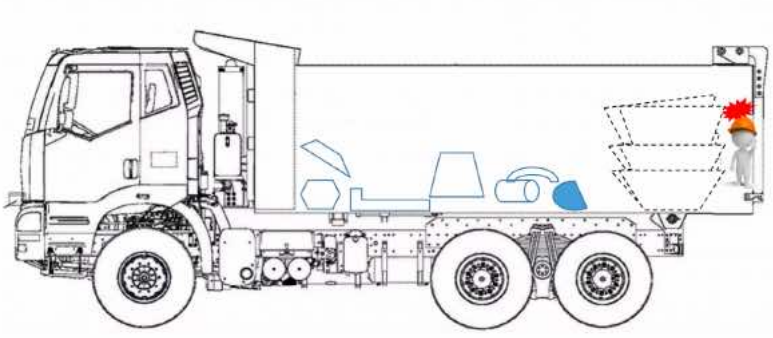
图五 人员受伤血迹

3.打开翻斗车后挡板发现后挡板中间位置到底部有流血痕迹（见图五）；人员受伤位置被夹在废料斗和翻（见图六）。
