“6•15”亡人事故调查报告

2021年6月15日早晨6时40分许，仪征市宏威钢结构制造有限公司租赁江苏圣淘沙船业有限公司7#船台在建的129.8米近海散货船尾部船舱横舱壁平台处发生一起亡人事故，造成1名作业人员死亡。

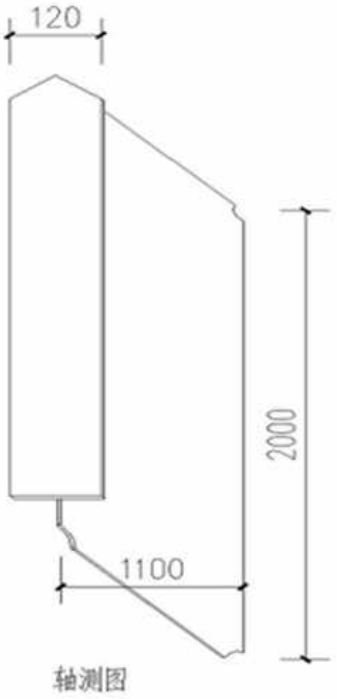
图1：实肋板（尺寸单位：mm）

129.8米散货船长129.8米，宽22.8米，深10.08米，其中船尾部长14.4米，宽14.4米，船尾分为机舱和尾部两个部分，其中机舱部分长8.4米。船尾结构由大量纵横交叠的实肋板（图1）构成船尾框状钢骨架（图2、3），分段在钢骨架下面铺设钢板作为船尾底部，每铺设一段钢板后，通过点焊将钢板与钢骨架焊接牢固，再将纵横互相交叠的实肋板与实肋板之间的缝隙焊牢固（如图3、4，作业前使用千斤顶将钢板与实肋板尽量贴合后再对内部的实肋板进行点焊作业，在千斤顶作用下的钢板与实肋板之间形成一条7-8cm的狭缝），之后再铺设下一段钢板，依次进行，直至底部钢板铺设完毕。

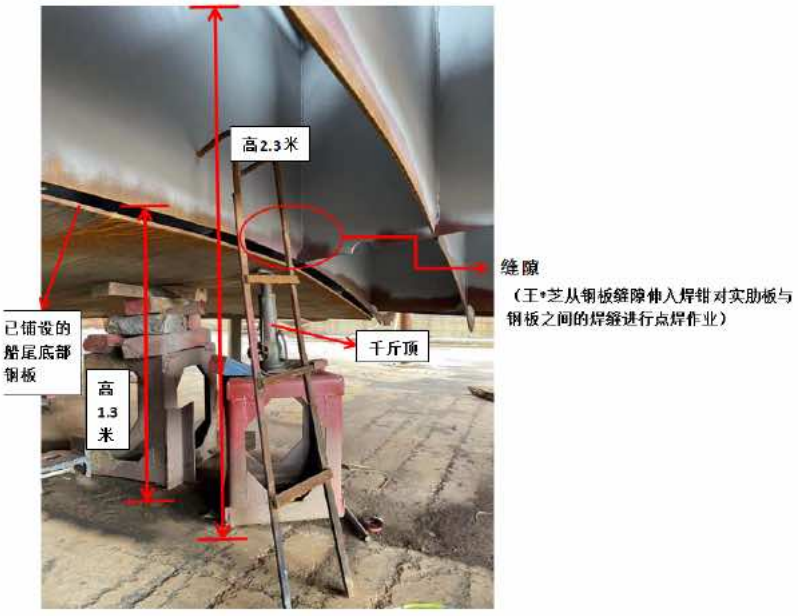
图4：底部钢板作业区域

作业地点位于船舱右弦第二道、第三道旁龙筋之间的底板焊缝处（图6），通常情况下，从事实肋板与底板点焊作业的人员应上到机舱二层钢构骨架上，进入实肋板与底板的框格内进行点焊作业（图7），因王*芝比较瘦小，不便于攀爬，而底板的缝隙约7cm，她可以站在船底的地面上，手肘刚好穿越此缝隙，使用焊枪进行点焊作业。
