索引号:	768689394/2024-100682	发布机构:	缙云县应急管理局
成文日期:	2024-03-15

浙江德韵钢结构有限公司“11·9”一般物体打击事故调查报告

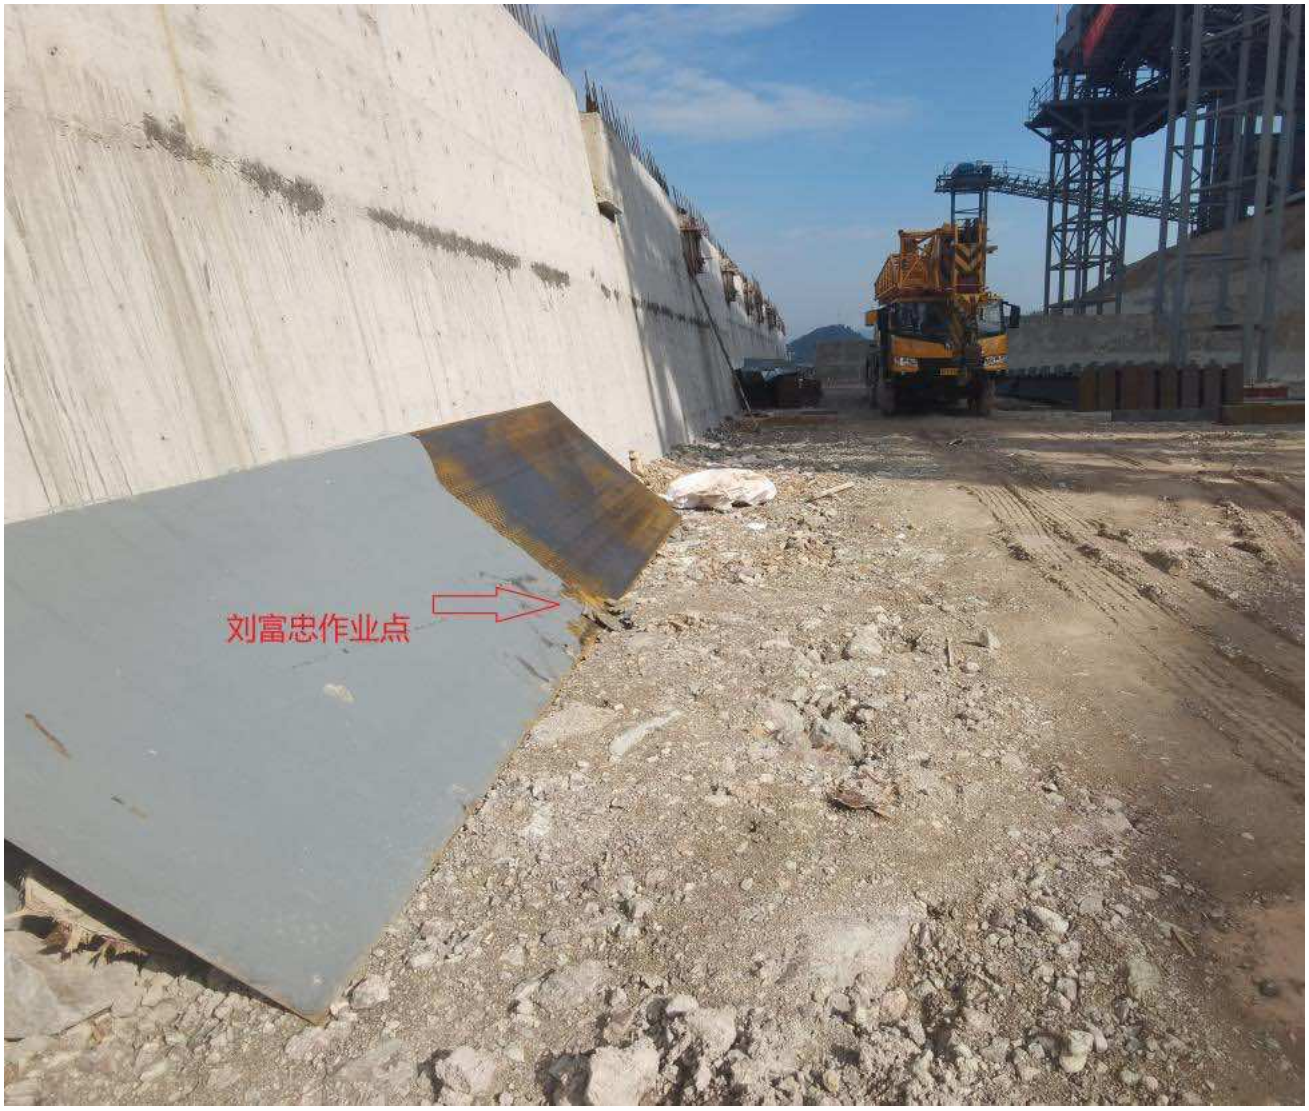
图一 事故发生现场图

事故发生于缙云县东方苏宅农业综合开发项目成品料仓施工现场，该工程已经完成房屋主体结构建设，目前处于钢结构准备阶朝北，长107m，宽26m，料仓西边有一个行车通道，宽10m。

事发现场地面有车轮痕迹，最北边车痕离刷油漆的钢板250cm。经现场测量，车轮痕迹分别为宽25cm，30cm两类，吊车车轮品料仓北面有一块钢板，该钢板长602cm，宽152cm,钢板自西向东方向296cm处已经刷好油漆，其余部分油漆未刷。铁板上有6处有一副手套，一个刷油漆的滚筒，一副墨镜。所卸钢结构为钢梁，该钢梁为650mm*240mm*8mm*1200mm的钢梁，质量为1.4吨G6**66，位于事发地东边。钢梁堆放点有两处，均位于吊车的南侧。其中一处距离距离吊车4m，另外一处距离吊车8.5m。

11月9日上午7点左右，浙江德韵钢结构有限公司钢结构安装班组刘*生、刘*肖、刘*礼、周*兵在浙江省缙云县东方苏宅农业综施工现场开始作业，负责配合吊车司机何*朋，将运送至施工现场的钢梁从货车上卸下至地面，安装班组组长何*顺由于当天上午外场。其中，周*兵、刘*礼在货车上负责将钢梁固定到吊车吊钩，刘*生、刘*仁负责在地面接应，何*朋负责操作吊车。杭州佳栩建装班组刘*忠负责在压泥机下方路口处对防滑铁板进行油漆涂刷，在完成班组长安排的三块防滑铁板刷漆任务后，擅自进入到钢结构内，继续对其他铁板进行刷漆。9点左右，货车上的一条钢梁不慎掉落，砸到刘*忠后背并将刘*忠压倒在地，导致死亡。

1.刘*忠安全意识淡薄，擅自进入其他班组吊卸作业危险区域进行刷漆作业，未注意周围环境，在作业过程中不慎被掉落的钢梁致死亡。

2.浙江德韵钢结构有限公司安装班组未在起重机械作业时设置警戒区域，并设置监护措施；应当安排专门人员进行现场安全管遵守和安全措施的落实。
