凤城大兴“12·5”较大道路交通事故调查报告

（公示版）

丹东市“12·5”事故调查组

2024年2月21日

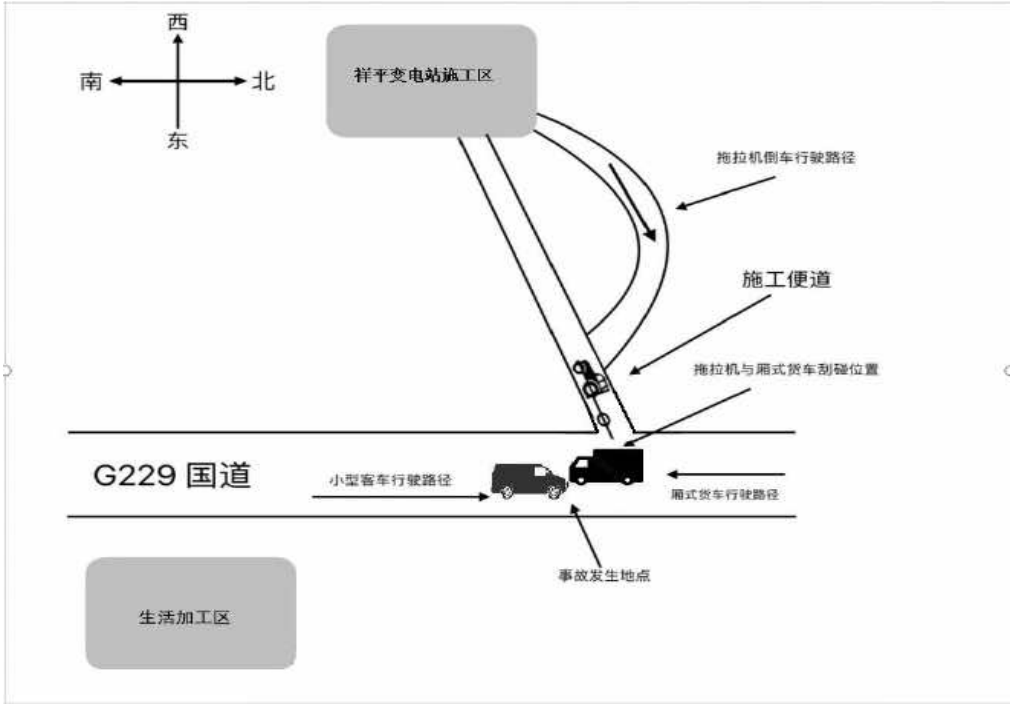
图1 事故示意图

16时28分左右，王某某驾驶拖拉机倒车行驶至工地出入口，此时挂车尾部进入G229国道约3米。于此同时朱某某驾驶的辽F8M063号厢式货车行驶到此处，由于车辆超速加之天黑光线不良，朱某某并未及时发现已进入G229国道的拖拉机挂车。随后朱

某某驾驶的厢式货车货厢右侧后段与拖拉机挂车左后角发生刮碰，朱某某为了避险急速驶向对向车道。

根据事故现场附近监控视频显示，16时28分6秒，辽F8M063号厢式货车与对向李某某驾驶的辽BBW336号小型普通客车相撞，撞击产生的巨大冲力使得厢式货车与小型客车均旋转约180度。辽BBW336号小型普通客车瞬间起火，造成驾驶人李某某及乘车人李某、韩某某、李某某死亡。辽F8M063号厢式货车驾驶人朱某某及乘车人孙某某受伤。事故中的三辆车均有不同程度的损坏。
