杭州市临平区杭州冰雪大世界“6·9”
较大火灾事故调查报告

较大火灾事故调查组

2022 年 9 月

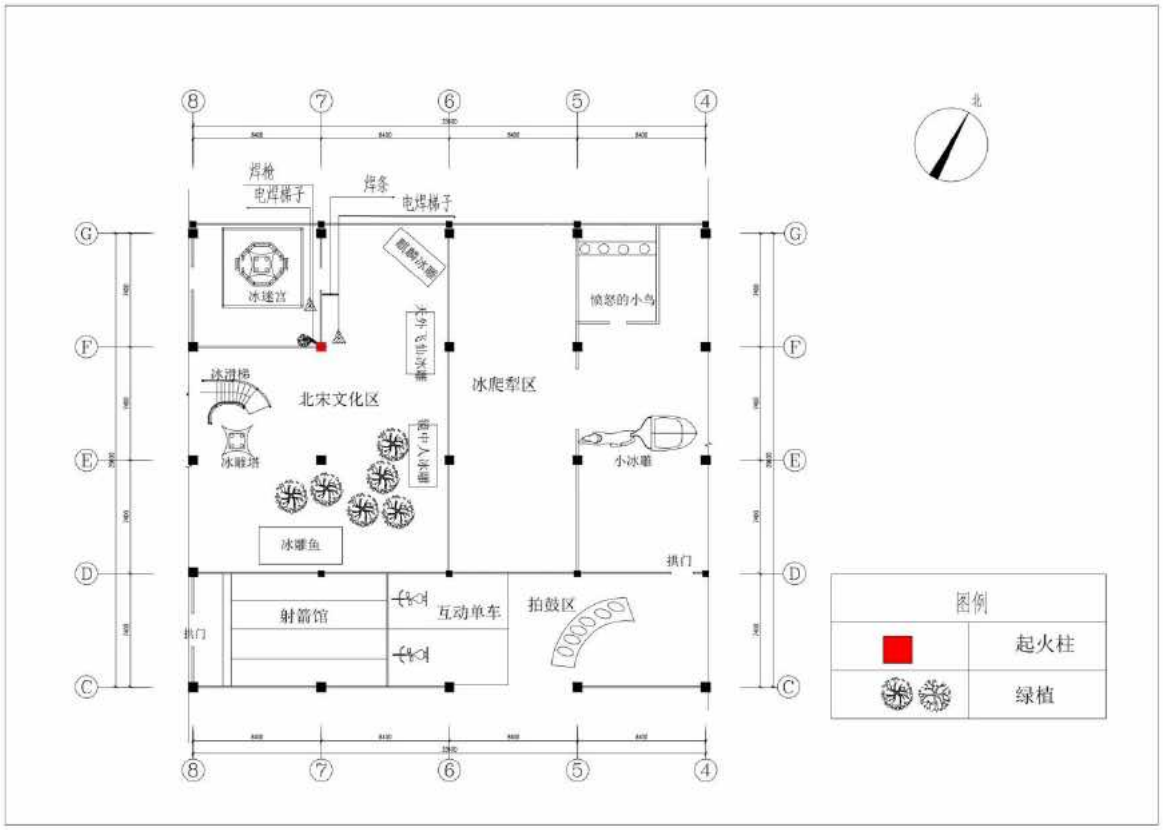
图 2：杭州冰雪大世界事故现场起火部位平面图

2022 年 6 月 9 日 9 时 56 分，*珍珍在杭州冰雪大世界进行消防管道维修时，违章电焊切割作业，熔渣引燃了位于杭州冰雪大世界二层冰雕区 7-F 立柱北侧与冰墙之间缝隙下部的掉落的管道保温材料残片和装饰装修材料。

事故调查排除遗留火种、电气故障、物品自燃、人为放火等引发火灾的可能。

一是杭州冰雪大世界内大量使用的聚氨酯保温材料和仿真绿植达不到不燃、难燃要求，起火后烟气蔓延速度快。二是杭州冰雪大世界及与建筑内其他区域之间防火分隔措施和防烟措施设置不到位，内墙墙体采用聚氨酯夹芯彩钢板，场所内出口门采用保温门代替防火门，导致火灾发生后迅速蔓延至整个二层。三是杭州冰雪大世界擅自关闭消防设施，吸气式感烟报警系统处于关闭状态，预作用式自动喷水灭火系统未处于正常状态；室内感烟报警探测器报警后，值班人员不会处置，导致火灾未能在初期被有效扑灭。
