伊川县鸣皋镇干河村 郑某卫自建房“11·9”一般起调查报告

来源：县应急局 发布时间：2026-03-28

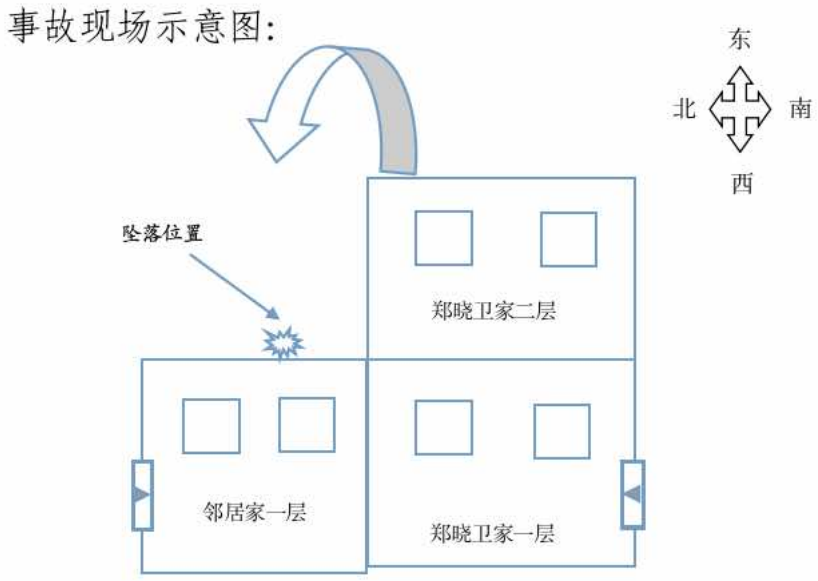
吊车基本情况：高某昌联系伊川县鸣皋镇雷沟村一组赵某超的吊车，牌号为豫CQ9xx5的福田牌BJ5184JQZHPFG-01汽车起重超，操作人员赵会超，赵会超取得有《住房和城乡建设行业技能岗位操作证》（岗位名称：汽车起重机作业，证书编号：2162xx26日-2025年1月25日）。
