岳阳县月田镇“12·8”较大交通事故调查报告

编稿时间： 2020-08-20 14:06 来源： 市应急管理局

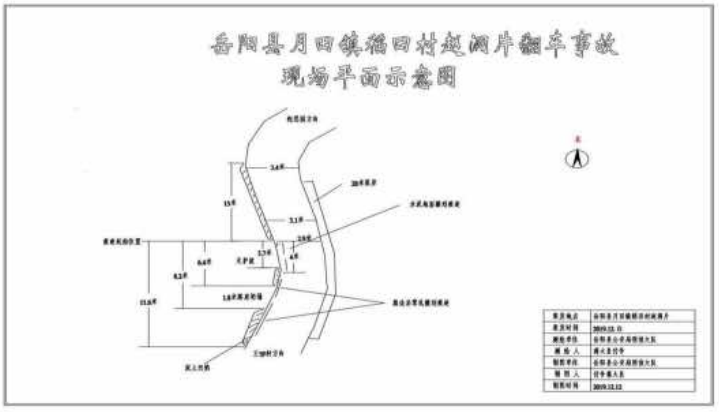
（二）事故现场平面图

思山公园。期间万高鹏已在相思山公园等待，随后万高鹏带领客户游览各景点。11时40分左右游玩结束后，万高鹏交代司机刘小宋中餐地点和行驶线路后先一步离开准备午餐。12时02分左右，刘小宋驾驶车辆行驶至月田镇稻田村赵洞片土地塘组村级道路S型弯道时因对路况不熟悉，驾驶失误，车辆右后轮驶出路面之外，导致车辆失衡发生侧翻事故，造成3人死亡，20人不同程度受伤，车辆损毁。

刘小宋驾驶车辆冒险驶入路况不熟且不具备客运车辆等大中型车辆通行条件的路段，判断失误，操作不当，致使车辆右后轮驶出右侧路面，客车翻入道路右侧坡谷（与水泥路面直线距离32.7m，坡度41°，垂直高度21.45m），是造成事故发生的直接原因。
