阜新蒙古族自治县塔营子镇六家子村兴龙地屯刘某某家“4.19”亡人火灾事故延伸调查情况的报告

阜新蒙古族自治县消防救援大队

2025年5月22日

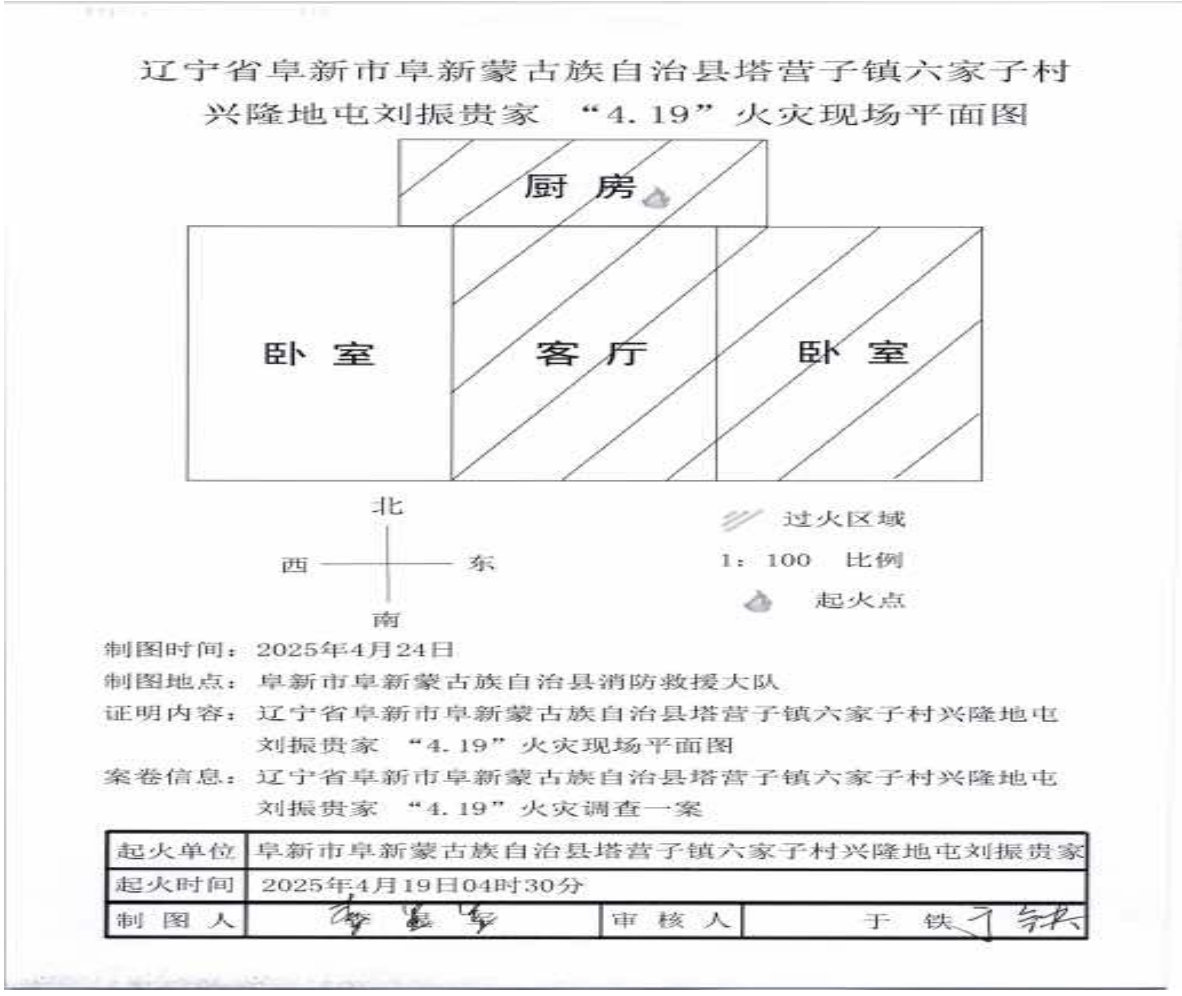
阜新县塔营子镇六家子村兴龙地屯刘某某家位置示意图

地理位置为阜新蒙古族自治县塔营子镇六家子村兴龙地屯刘某某家，该房屋为单层自建房，起火建筑四间平房为砖混结构，该房屋朝向由西至东，面积大约70平方米，此场所未使用消防产品。
