福田深圳市金必达装饰设计工程有限公司“3·9”一般高处坠落死亡事故调查报告

编制单位：福田区政府事故调查组

编制时间：2023 年 6 月 20 日

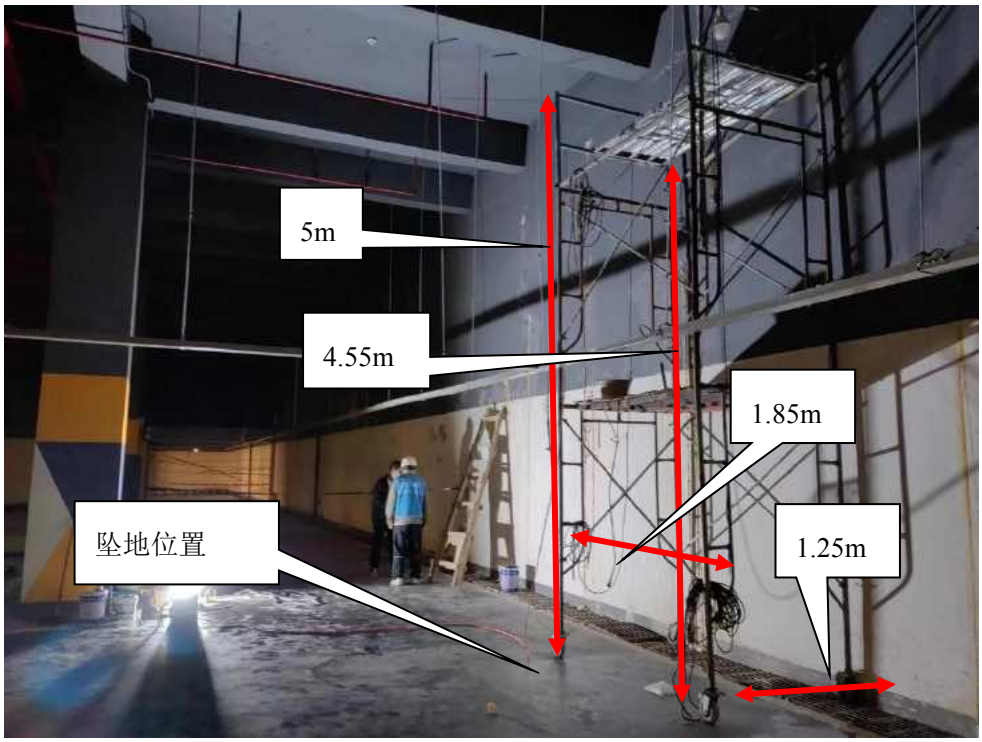
图 1

事故现场位于福田区岗厦卓悦中心天元中区负四楼停车场 B4-194 号停车位西北侧，经勘查，靠墙位置放有一移动式门式脚手架，长 1.85m、宽 1.25m、高 4.55m（护栏顶端到地面高度 5m）。左侧地面放有正对移动脚手架照明灯具（图 1），脚手架作业平台正上面楼板多处孔洞仍然漏水迹象（图 2）。

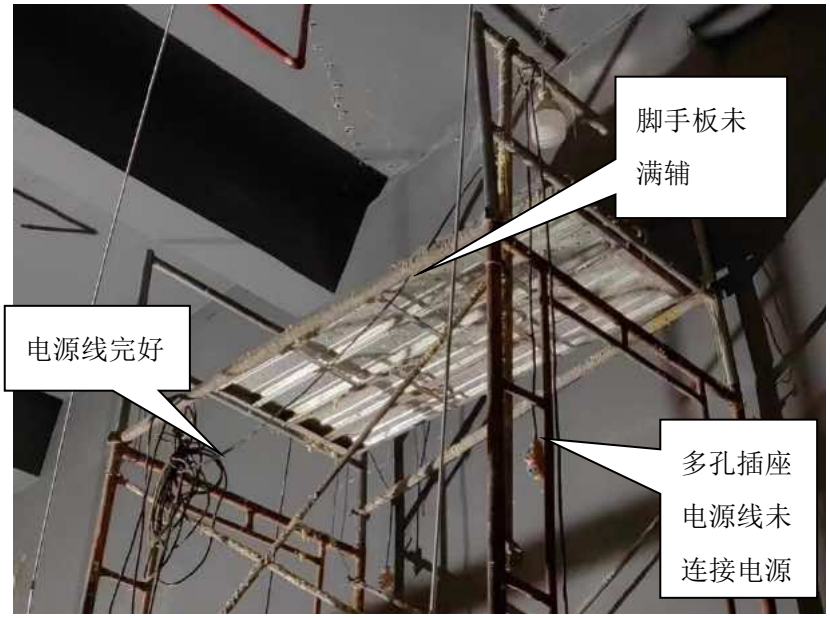
图 3

脚手架上多处挂着电缆线，未发现有破损迹象和连接电源（图 3）。

1.由于事故现场脚手架上的电缆线完好，加上还未与电源连接，故排除触电后坠下。
