宝安西乡宝安区中心医院整体改造（二期）总承包工程工地“9·26”一般触电事故调查报告

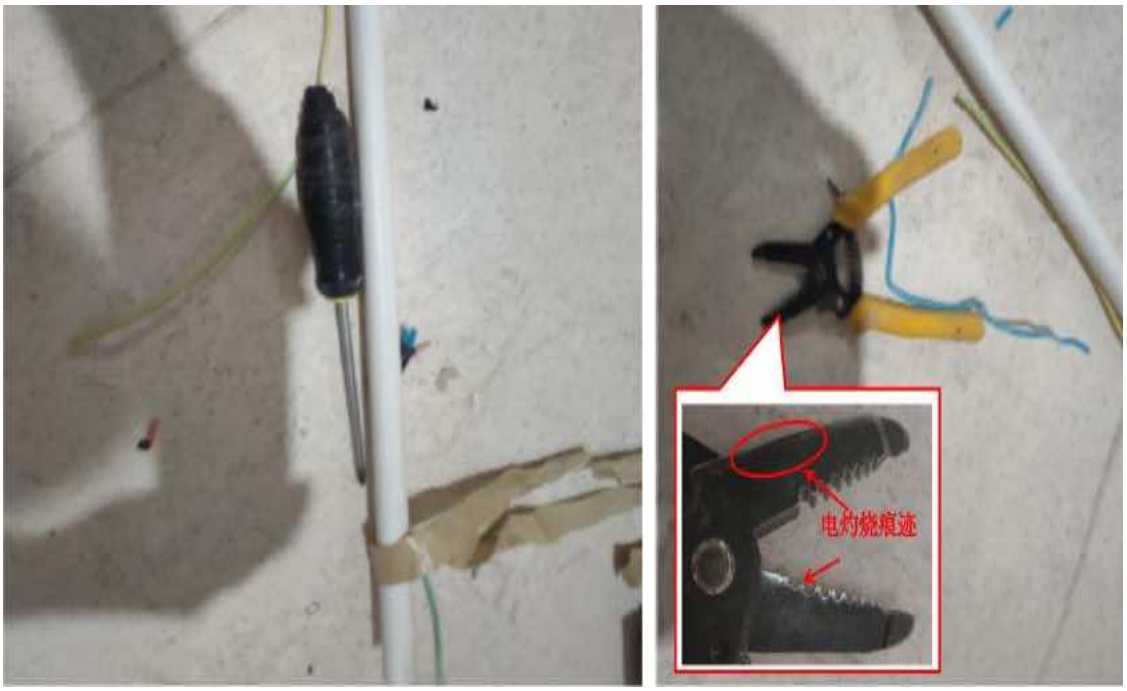
2. 涉事房间地面有一滩血渍，一架已倾倒的铝梯，散落有一段 PVC 线管、一把剥线钳及一把螺丝刀，门口处有一顶安全帽，墙面有一双开开关（分别控制排风扇和照明灯）和一个被拆开的空调面板（见图 2），靠墙处有 4 块吊顶天花板（系从血渍上方吊顶处拆下，见图 3）。另在地面找到三截被剪断的电线接头，电线接头剪口较新（见图 4）；地面留有的剥线钳的剪刀口处有一缺口，缺口处有电灼烧痕迹，钳头部分亦有电灼烧痕迹（见图 5）。

图 1 事故位置位于综合楼

图 2 涉事房间内现场情况

图 3 吊顶天花板已被拆开 4 块

图 4 地面处三截被剪断的电线接头

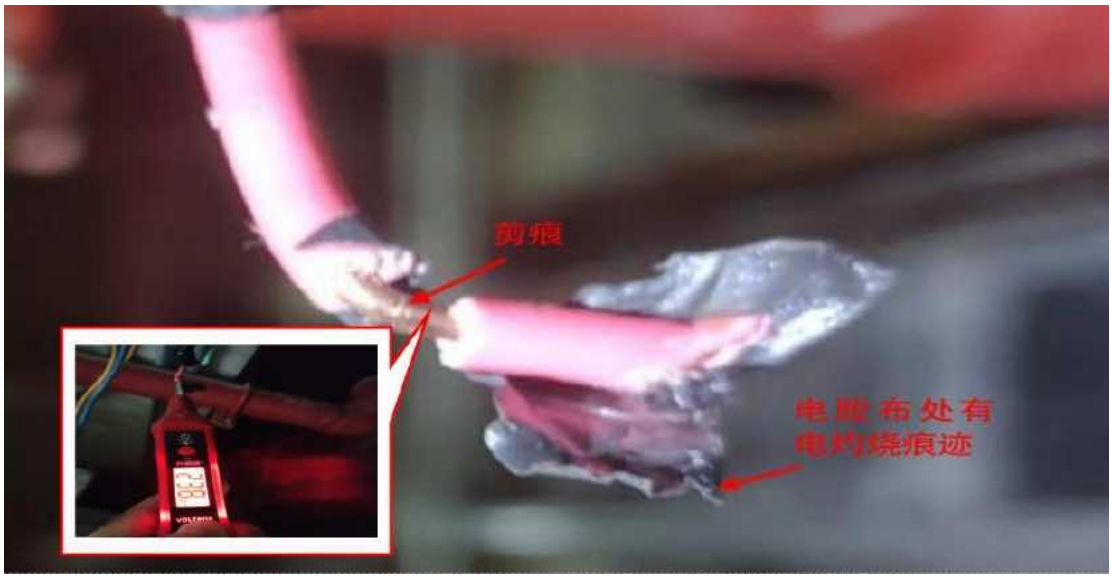
3. 天花板处留有作业用的一把老虎钳和一支验电笔；天花板开口上方楼板处两个金属接线盒已被打开，可见内部电线有多处接头，接线盒内共计有两组主线路，一组为照明灯和排风扇线路，另一组为空调风机盘管线路，空调风机盘管线路的红、蓝、黄绿三条电线均已被剪断，剪口较新（见图 6）。其中空调风机盘管线路的红色电线端口处的绝缘层已被剥开一小段，露出了内部铜芯，铜芯处有一条剪痕（见图 7）。

图 6 天花板处金属接线盒已被拆开

图 7 铜芯处有剪痕且绝缘胶布处有电灼烧痕迹，测得铜芯带电 238V

（1）开启房间排风扇和照明灯开关，排风扇和照明灯能正常工作；开启空调面板，面板无显示，空调出风口不出风，测得空调面板所有线路均不带电。空调风机盘管线路的红色电线端口处铜芯位置的绝缘胶布处有电灼烧痕迹，测得该处铜芯带电 238V；在红色电线下方的金属龙骨上亦有电灼烧痕迹，用万用表测得红色电线的铜芯对金属龙骨的电压为 237.3V，天花板、金属龙骨、金属接线盒均不带电。

（2）接至空调风机盘管支路的红、蓝电线已剪断，未接入主电路，导致空调面板不带电；金属接线盒内的空调风机盘管线路的红、蓝、黄绿三条电线均已被剪断。其中一根红色电线（接至空调风机盘管）端口处的绝缘层已被剥开一小段，露出了内部铜芯，铜芯处有一条剪痕，测得铜芯带电 238V。
