坡头官渡工业园区湛江市聚鑫新能源有限公司“2•27”一般高处坠落事故调查报告

编制单位：坡头区人民政府事故调查组

编制日期：2025 年 4 月 16 日

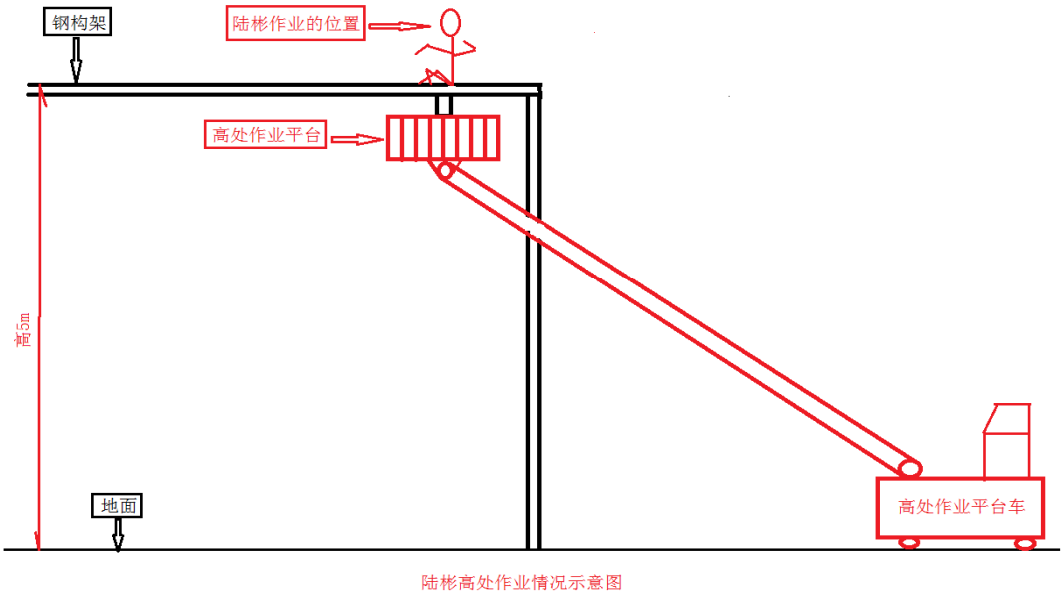
图注 1：陆彬高处作业情况示意图

上午 11 时 38 分，陆彬在对闪蒸炉附近的钢结构横梁除锈时，突然擅自解除身上的安全带执意从吊篮里翻越到钢结构横梁上作业，登高车司机杨文锋等人进行劝阻，试图阻止其危险行为，但陆彬不听劝阻，后陆彬不慎从离地约 5 米高的横梁上坠落。莫候生在电房里听到烘干车间有物体撞击地面的声音立即返回车

死者陆彬安全意识淡薄，不听劝告，擅自解开安全绳，强行从高处作业平台车的作业平台向上攀爬到钢构架上面作业，未按规范正确佩戴安全带、安全绳等防高处坠落的保护用品，且不具备高处作业资质，不慎坠落死亡，是发生事故的直接原因。
