东莞常平惠创塑化科技有限公司
“7·8”一般火灾事故调查报告

东莞市政府事故调查组

2025 年 12 月

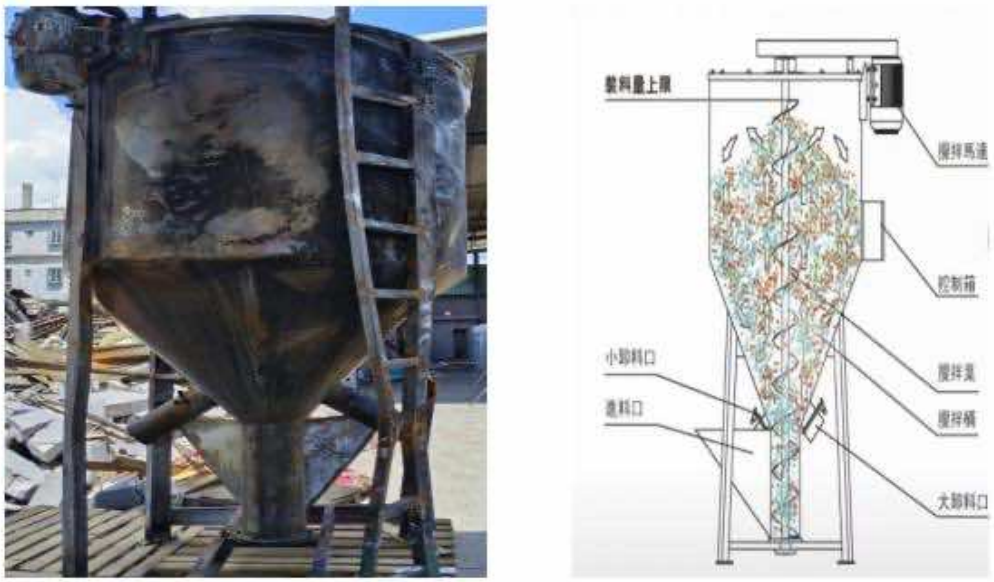
图 1 立式搅拌机及其原理示意图

直接销售出货。仓库内设置有大小两台立式搅拌机，用于搅拌分装。工艺流程：立式搅拌机开始运作后，按比例将原料倒入进料口，通过搅拌罐内卷叶旋转输送原料至顶部，再洒落到搅拌罐内原料的表面进行混合，反复运行约十分钟后完成物理搅拌，然后打开出料口，用袋子按固定重量进行分装、打包、出货。

立式搅拌机上部轴承故障发热引燃桶内粉尘发生爆炸所致。

东莞市惠创塑化科技有限公司，作为商贸流通企业，主体责任不落实。**一是**使用立式搅拌机对 MBS 粉[16]进行搅拌分装，未能辨识所存在的粉尘爆炸危险场所，未分析存在的粉尘爆炸危险因素和评估粉尘爆炸风险，未制定能消除或有效控制粉尘爆炸风险的措施[17]。**二是**未结合自身工艺、设备、粉尘特性制定粉尘防爆安全检查表并定期开展粉尘防爆安全检查[18]，在粉尘爆炸危险场所内的立式搅拌机轴承未采取密封防尘，存在过热可能时未设置轴承温度连续监测装置[19]。**三是**未建立粉尘防爆相关安全管理制度和岗位操作规程[20]，未开展粉尘防爆安全教育及培训[21]，未编制粉尘爆炸事故应急预案并定期开展应急演练[22]，未制定并实施粉尘清理制度[23]，未全面规范清扫作业现场积尘[24]。**四是**
