东莞石龙兴龙自建房装修工程“7·15”一般坍塌事故调查报告

东莞市政府事故调查组

2026 年 2 月

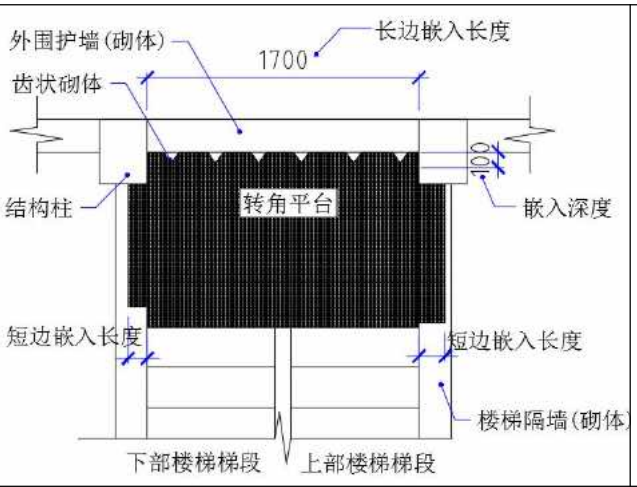
图 11 拆除前转角平台嵌固支座平面示意图（mm）

4.楼体支座。如图 8 所示，上、下部楼梯梯段与 5 楼及 4 楼的楼层平台梁为整体浇筑连接结构。楼梯转角平台为现浇钢筋混凝土板，其一侧长边与上下部楼梯梯段整体浇筑连接；另一侧长边嵌入于左右两根结构柱之间的外围护砌体墙上，嵌入口部位设有若干齿状砖砌体结构（见图 9）。

李文春擅自拆除了 4 至 5 楼楼梯转角平台所依附的部分承重结构，包括转角平台板两侧的砌体楼梯隔墙以及上下楼梯段的混凝土结构。原本与楼梯体系共同承载的混凝土转角平台因此失去

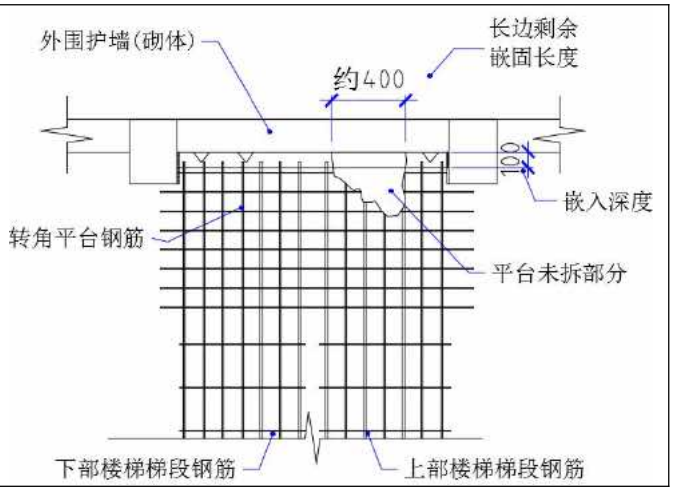
图 12 坍塌前转角平台平面示意图(mm)

了必要的支撑，仅剩下与外围护砌体墙约 100mm（嵌入深度）×400mm（长边剩余嵌固长度）的嵌固部分作为支撑。该平台未拆部分在缺乏有效支撑措施的情况下，仅依赖楼梯钢筋骨架的自身刚度与有限的嵌固，维持极限承载能力，整体结构呈现出悬臂式不稳定状态。

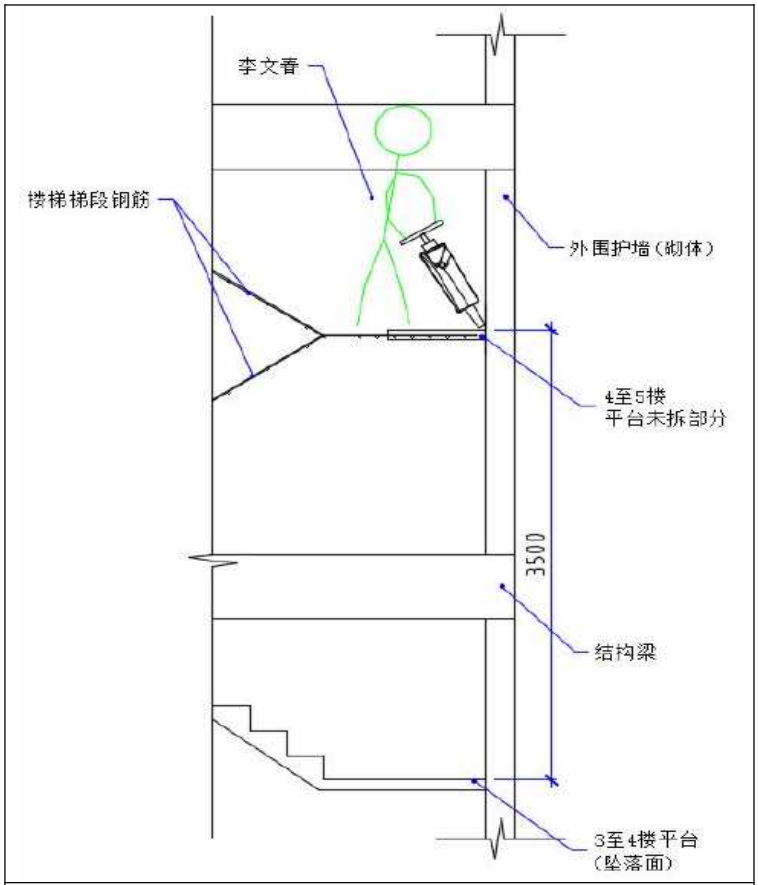
图 13 坍塌前事故楼梯拆除工况示意图（mm）

李文春在拆除混凝土楼梯结构过程中未设置任何临时支撑或稳定加固措施。如图 13 所示，事发当日下午，李文春直接站立在该不稳定的楼梯转角平台上继续拆除作业[14]。此时平台的混

凝土结构已基本破除，仅剩楼梯钢筋骨架与平台未拆部分（一块约 300mm×400mm 范围的混凝土）。叠加工人体重、电镐等工具附加荷载，以及打凿作业产生的动荷载，使得嵌固在砖墙中的残余砖块发生破碎脱落，致使原本依赖砖墙嵌固的钢筋平台失去支撑，发生整体下沉和形变，最终导致楼梯转角平台未拆部分突然坍塌，李文春自 4 至 5 楼楼梯转角平台坠落至 3 层至 4 楼楼梯转角平台，垂直高度为 3.50m。

角平台所依附的部分承重结构，致使楼梯转角平台未拆部分处于悬臂式不稳定状态；在未佩戴安全帽、安全带等防护用品的情况下，违规直接站立于不稳定的楼梯转角平台上继续使用电镐进行拆除作业。因荷载作业，楼梯转角平台未拆部分突然发生坍塌，导致李文春跌落，造成重伤。
