东莞大朗高英村毛织加工小作坊“12·8”一般火灾事故调查报告

东莞市政府事故调查组

2025 年 4 月

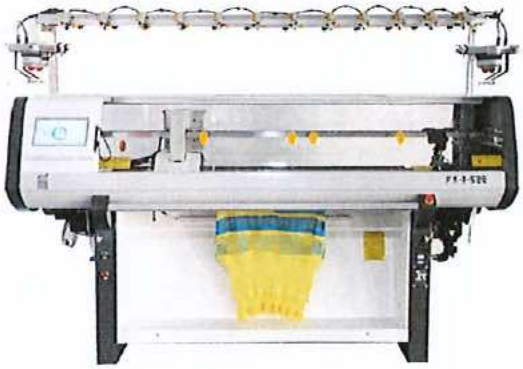
图4 事发前涉事机器示意图

起火部位位于生活区域过道中间，此处设有一台电脑针织横机，背靠隔板摆放；该电脑针织横机（编号“8”）品牌：南亚巨星，型号：FX-1-52E，针距：12G，编织系统：单机头单系统，传动装置：皮带传动，交流电伺服马达控制，机器尺寸：长3150mm、宽800mm、高1700mm，净重：450KG，电源装置：电压AC220V，频率：50HZ，功率：1.0KW；于2022年上半年购买的二手设备，无购买记录[5]。

（2）起火部位认定。根据刘小毛及参与现场救援的邻近单位人员谈话笔录，明火最先出现在中部过道处。现场勘验发现该处为8号电脑针织横机放置处，设备南侧部分烧损较重，北侧部分烧损

程度较轻，西侧墙体设有一铁制侧门，该侧门底部烧损痕迹较重，烧损痕迹向两侧墙体蔓延，两侧墙体批荡脱落，整体烧损痕迹呈“U”字形。综合判断认定起火部位为过道中部8号电脑针织横机。

（3）起火原因认定。根据视频监控显示，现场未出现电气线路故障的闪光、闪燃现象，不符合电气线路故障发生燃烧的状态；调取起火场所网络信号连接情况，显示网络中断时间为3时38分58秒，晚于起火时间，排除电线短路原因引起火灾；结合刘小毛谈话笔录，8号电脑针织横机处于正在通电状态，具备发生故障条件，结合起火部位情况，排除其他可能，认定起火原因为电脑针织横机故障发热。
