东莞万江康怡护理院有限公司“4·4”较大火灾事故调查报告

东莞市政府事故调查组

2024 年 9 月

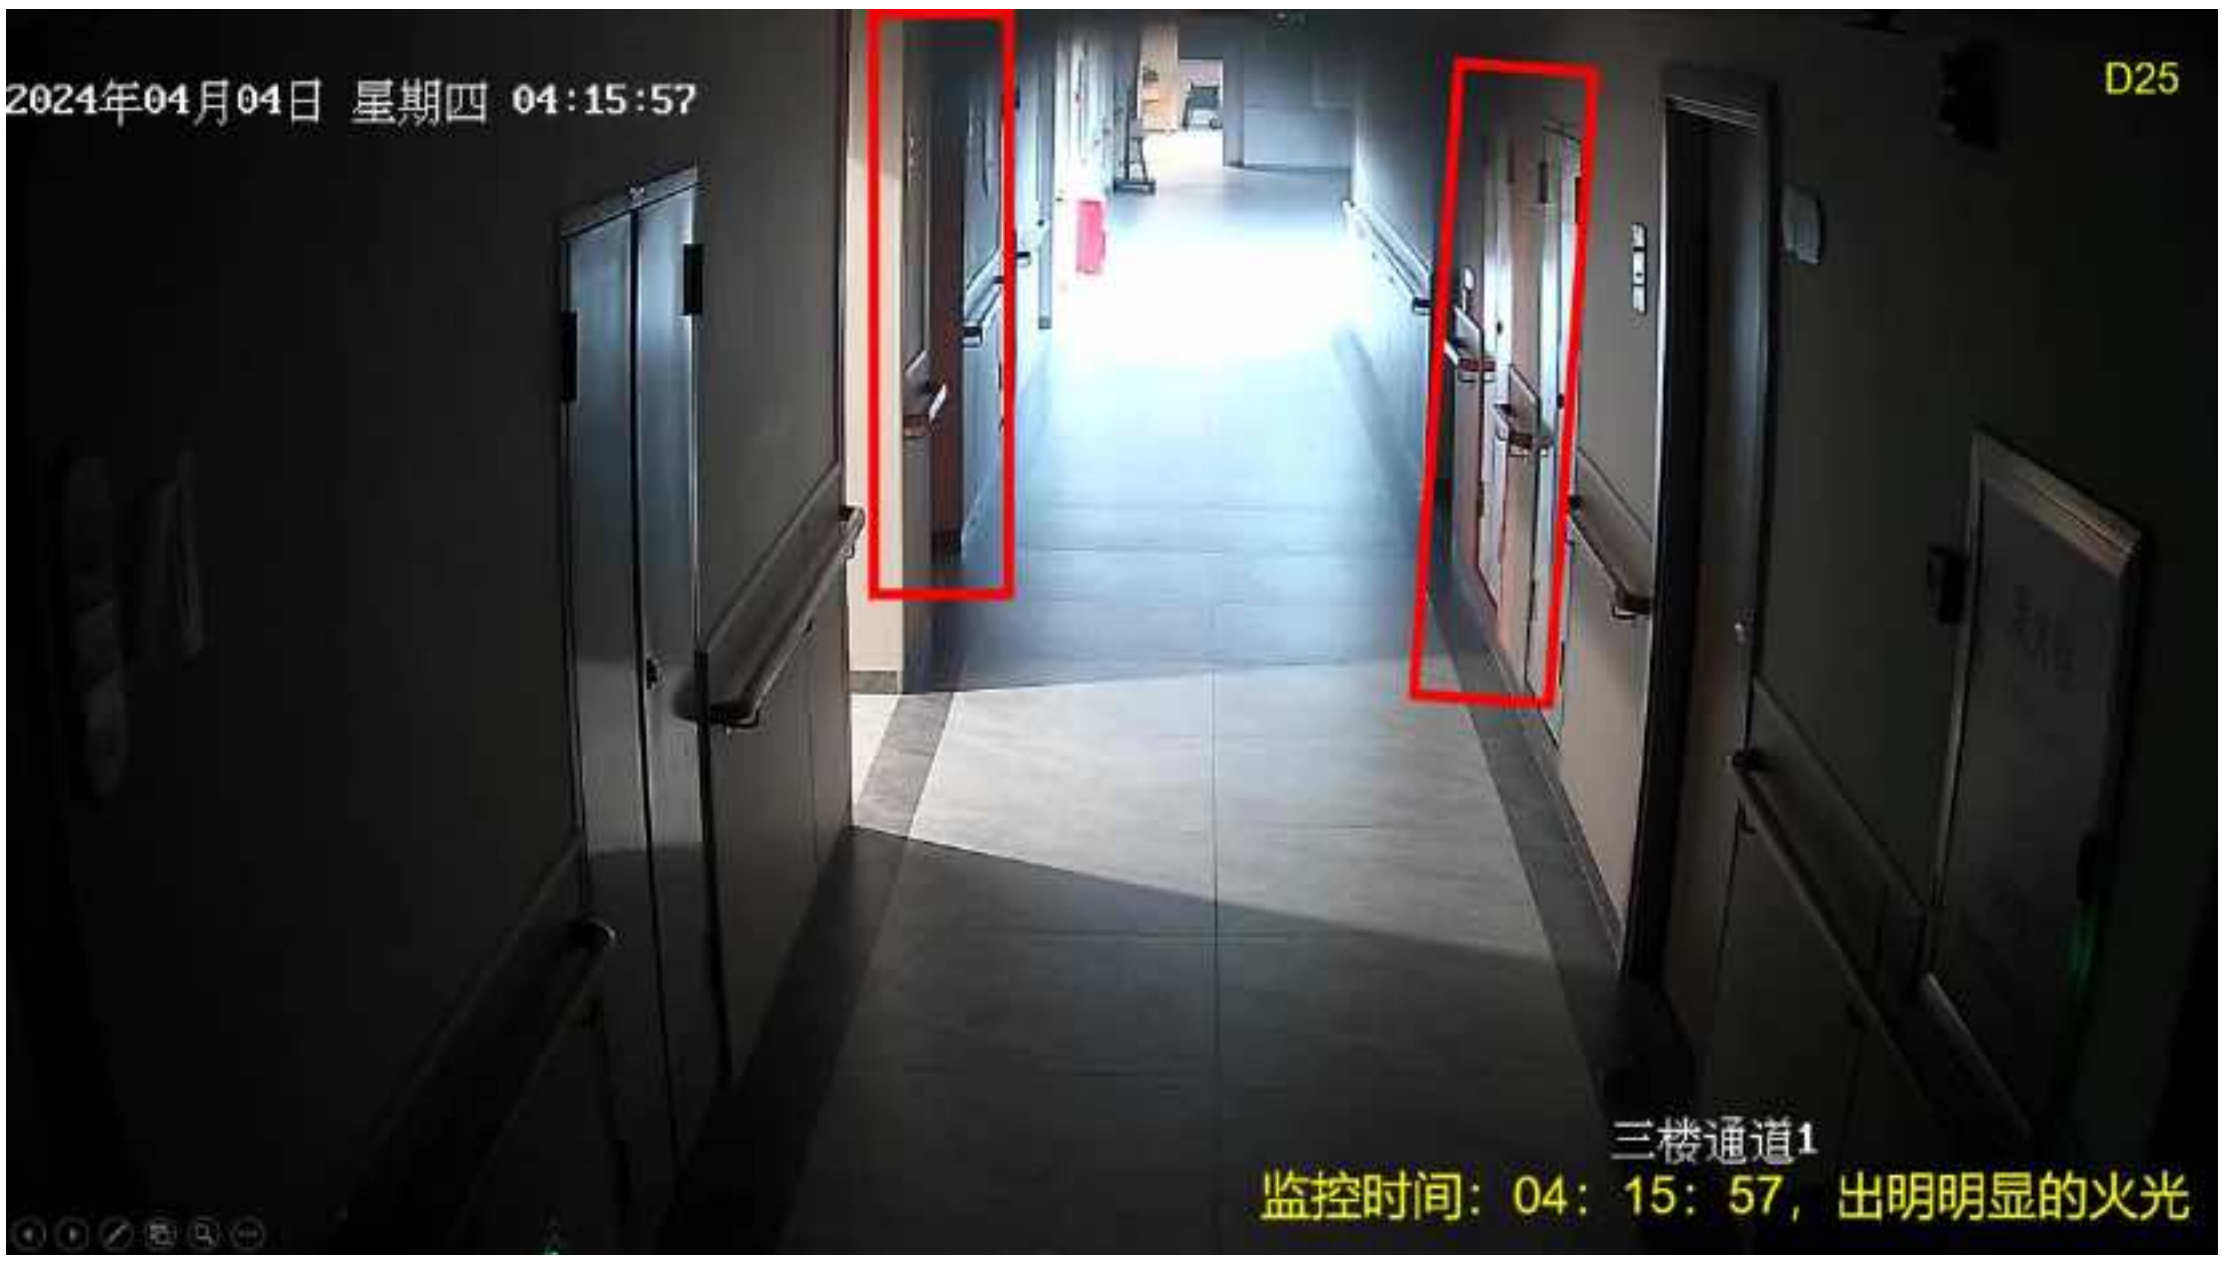
图3 监控视频截图

根据视频监控（监控显示时间比北京时间慢11秒），4月4日4时0分59秒，护理员何玉竹进入东莞康怡护理院有限公司三层303房间（以下简称“303房间”），帮9号床老人换纸尿裤；4时10分21秒，护理员何玉竹离开303房间；4时13分42秒，303房间门口对出走廊有光线变化；4时13分56秒，传出呼叫声音；4时15分40秒，303房间有黑色浓烟冒出；4时16分04秒，303房间门口有黑色浓烟，并伴有火光；4时17分11秒，303房间门口及走廊充满黑色浓烟，并伴有火光。

2024年04月04日 星期四 04:15:57
D25
三楼通道1
监控时间：04：15：57，出明明显的火光

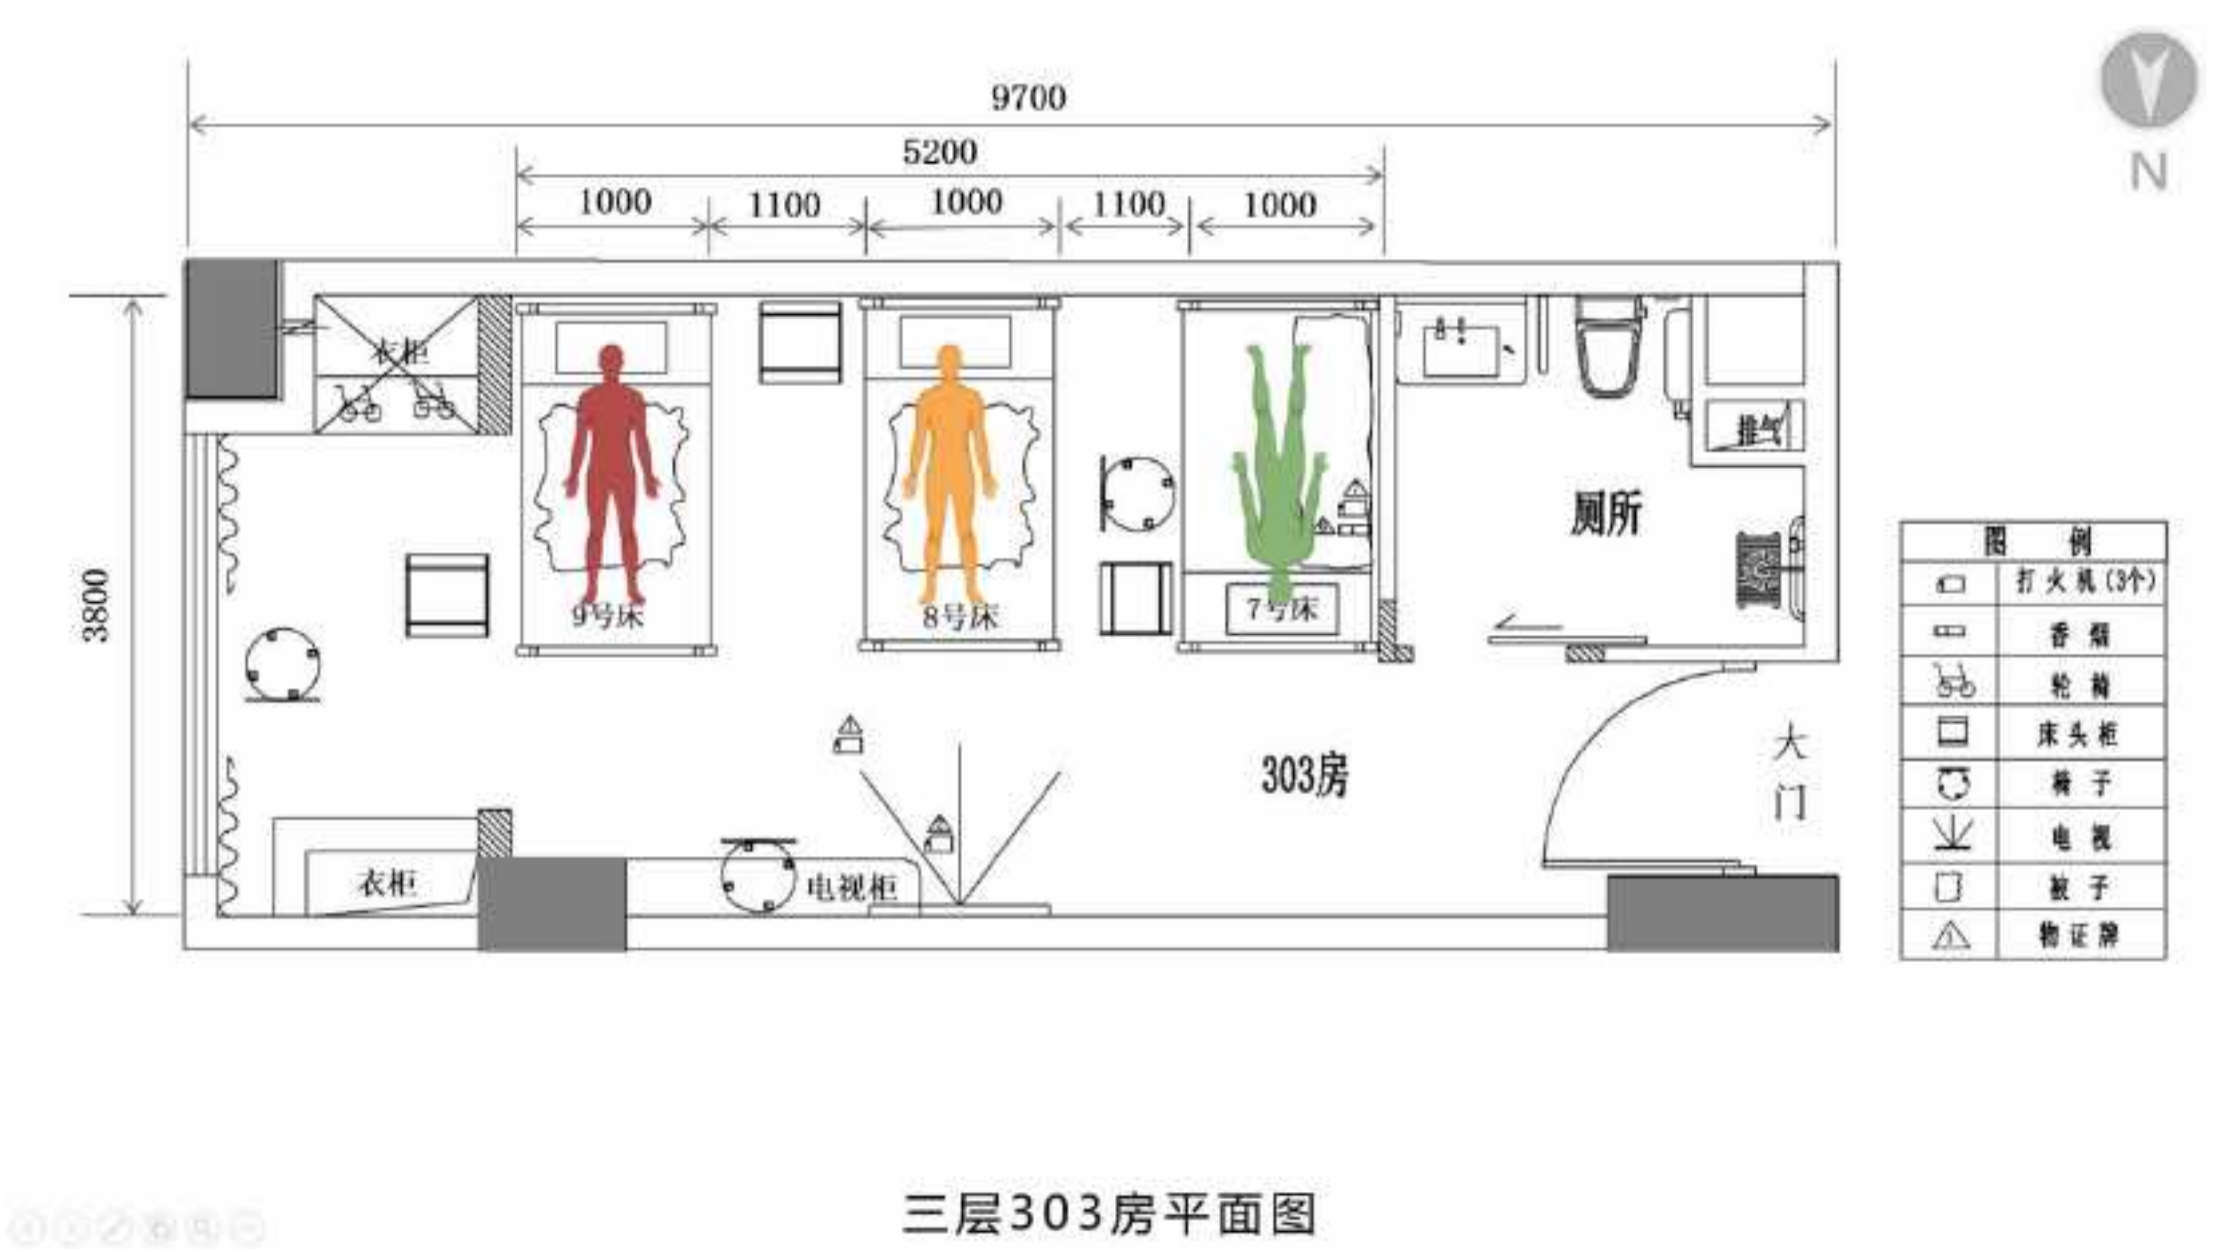
图 4 东莞康怡护理院有限公司三层 303 房间平面图

经现场勘验，303房间内自西向东（即从房门至房间窗台）放置3张护理床，分别为7号床、8号床、9号床。房间整体烧损呈9号床往8号床、7号床依次减轻，9号床东南侧墙面抹灰层大量受热剥离，对应顶上天花石灰吊顶脱落严重，上方顶灯金属框架变形变色明显，除此之外其他区域天花吊顶完好。9号床烧损最为严重，床架上过火痕迹明显，床垫完全烧毁；9号床东侧护栏烧损变色严重，床架底部存在明显受热变色，底部被烧呈现东重西轻，9号床西侧护栏残存部分铝合金扶手，西侧底部受热变色较东侧轻。以上现场痕迹特征表明，现场火势以9号床东侧中部为中心向四周扩散蔓延。

一是现场勘验情况分析。9号床烧损最为严重，床架上过火痕迹明显，床垫完全烧毁，起火部位位于9号床上东侧中部。火灾后在303房间北面电视柜南侧和西侧地面分别发现两个打火机，电视柜南侧地面的其中一个打火机擦拭物检测出9号床老人的DNA。9号床老人呈仰卧姿态，其上身衣物右后部和右手袖套外部烧损，是初期9号床东侧起火烧损导致，具有最初起火的痕迹特征。

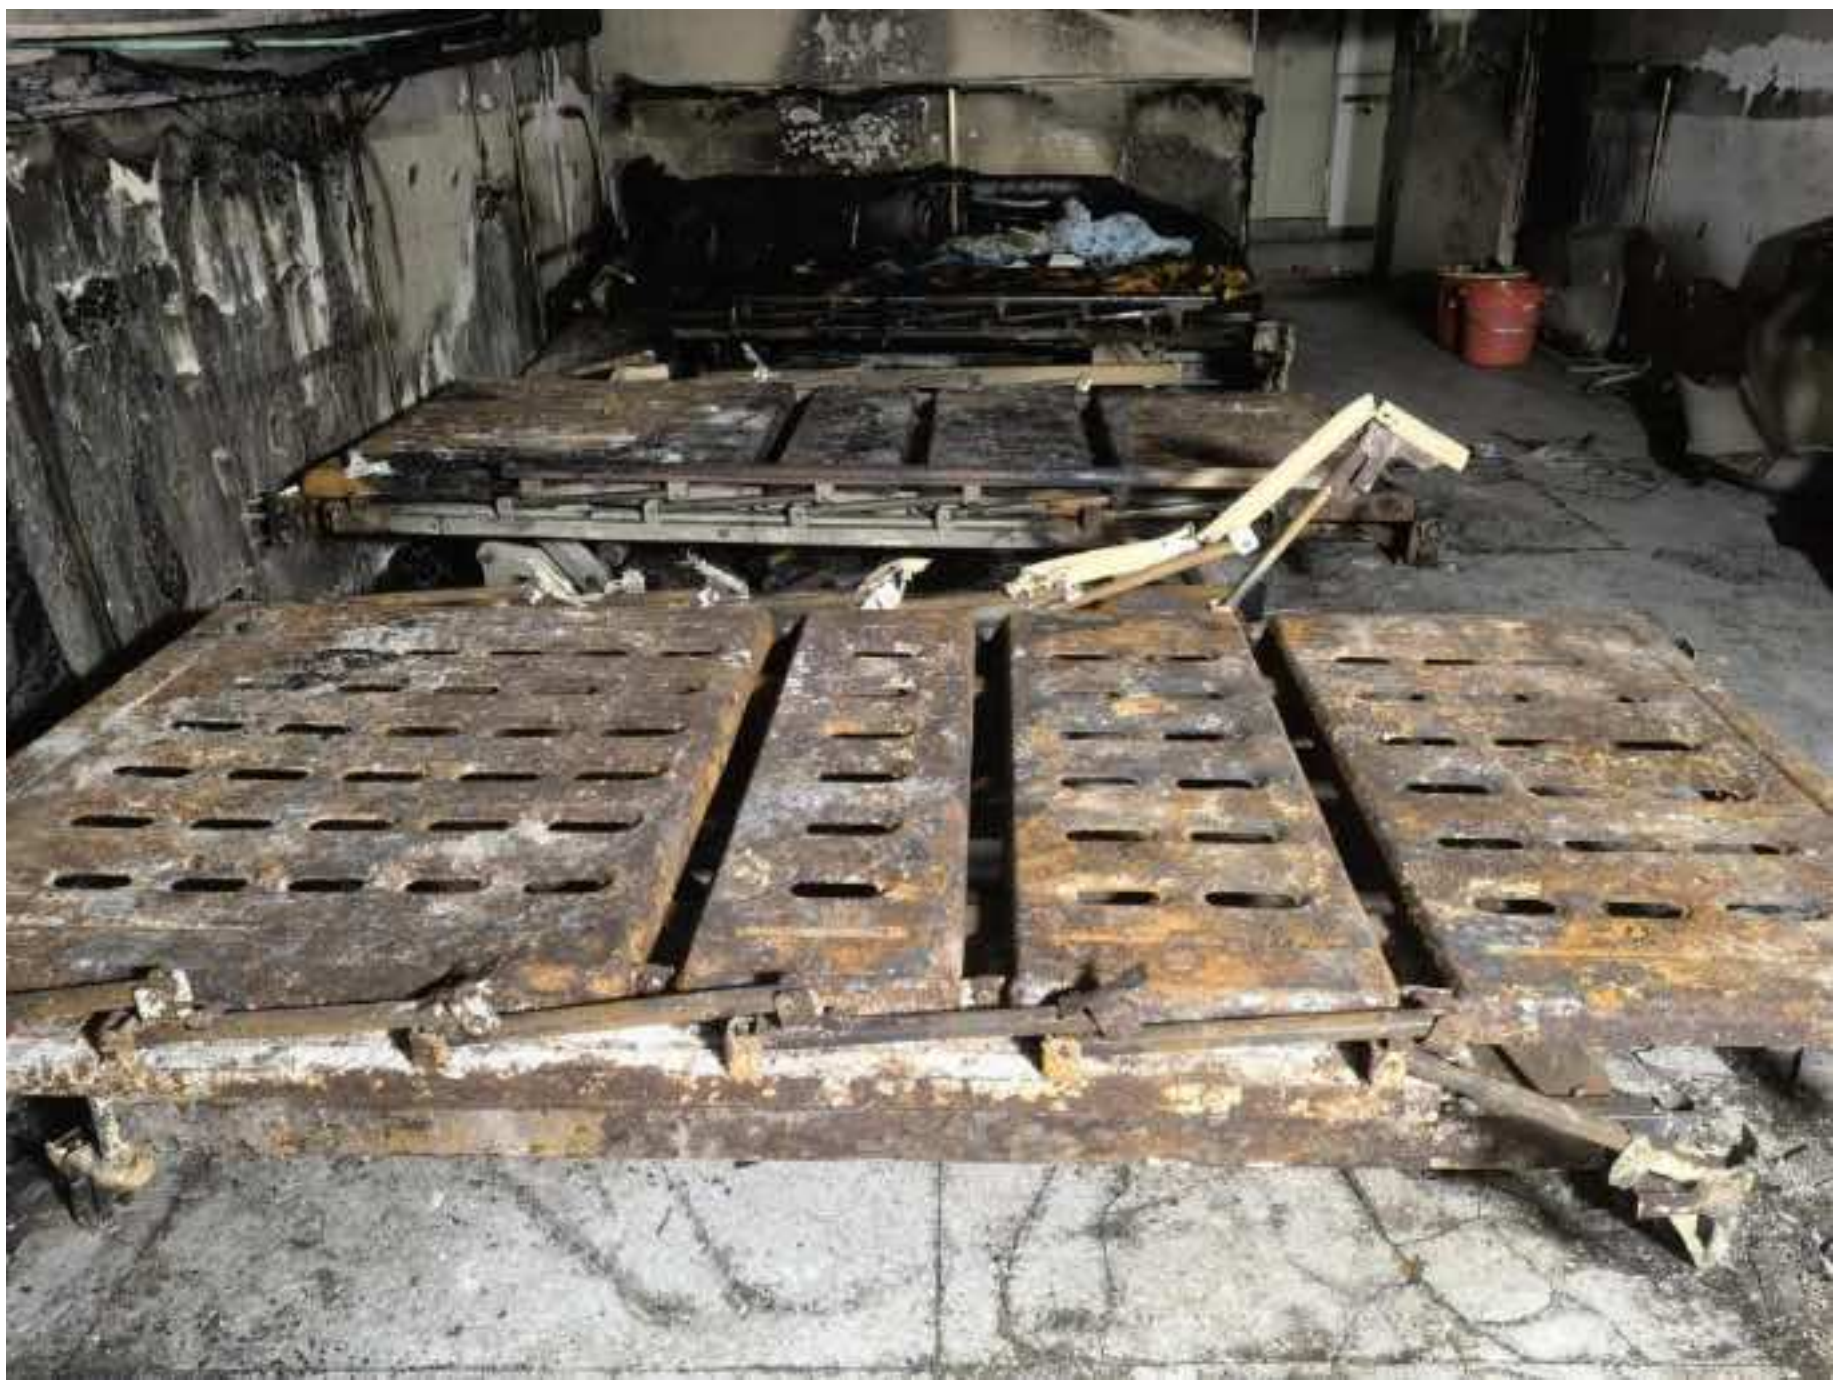
图 5 东莞康怡护理院有限公司三层 303 房间烧毁现场

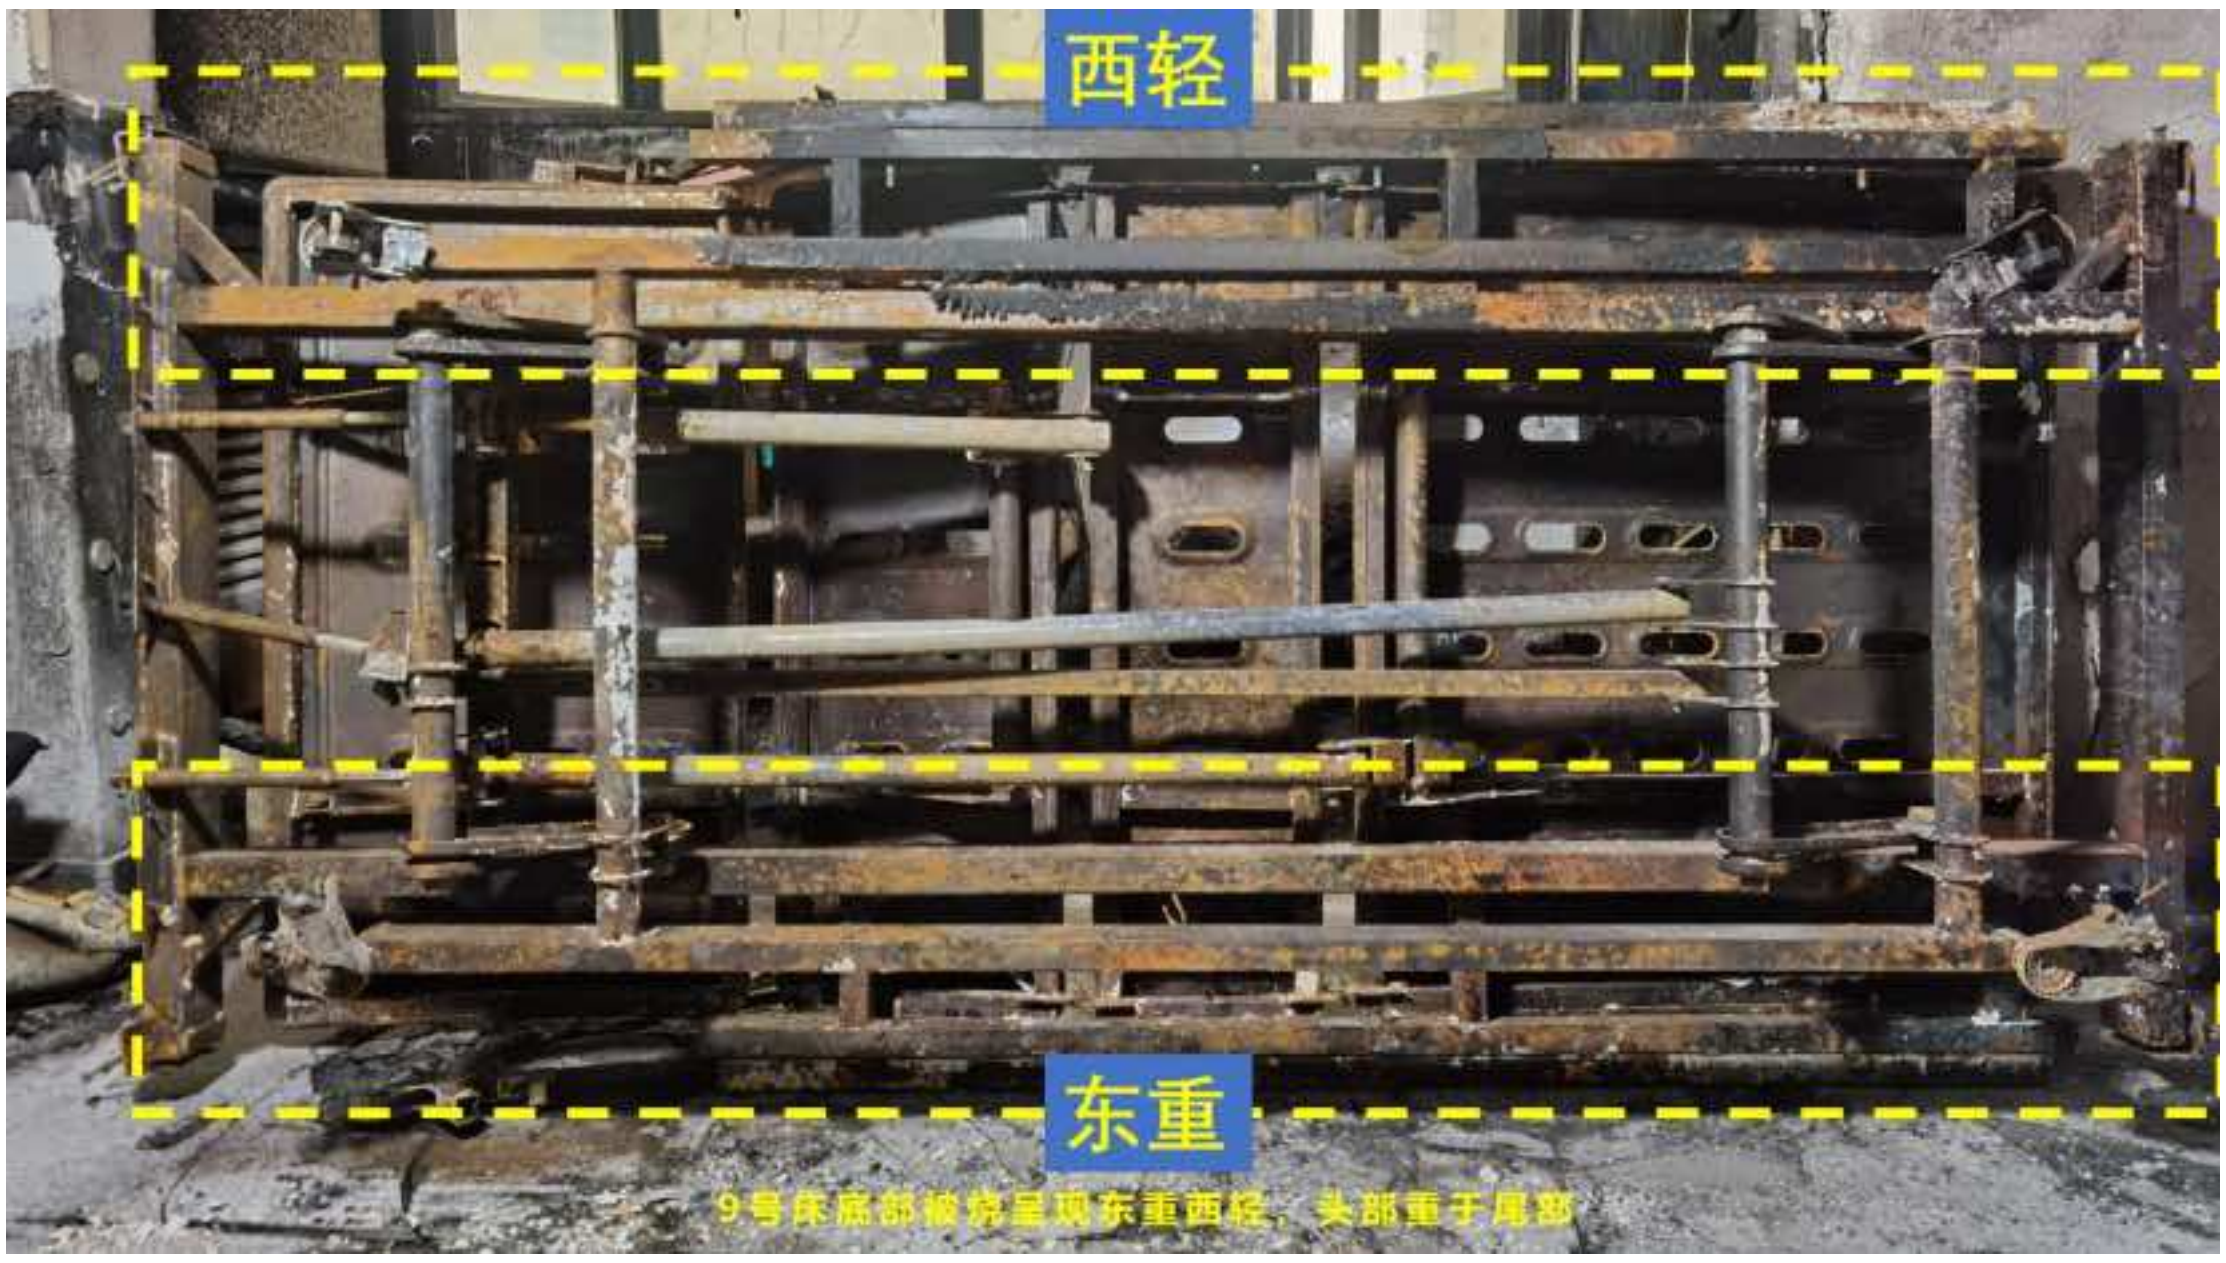
图6 东莞康怡护理院有限公司三层303房间9号床底部烧毁现状
