东莞厚街昂图数码科技有限公司“8·29”一般机械伤害事故调查报告

东莞市政府事故调查组

2024年4月

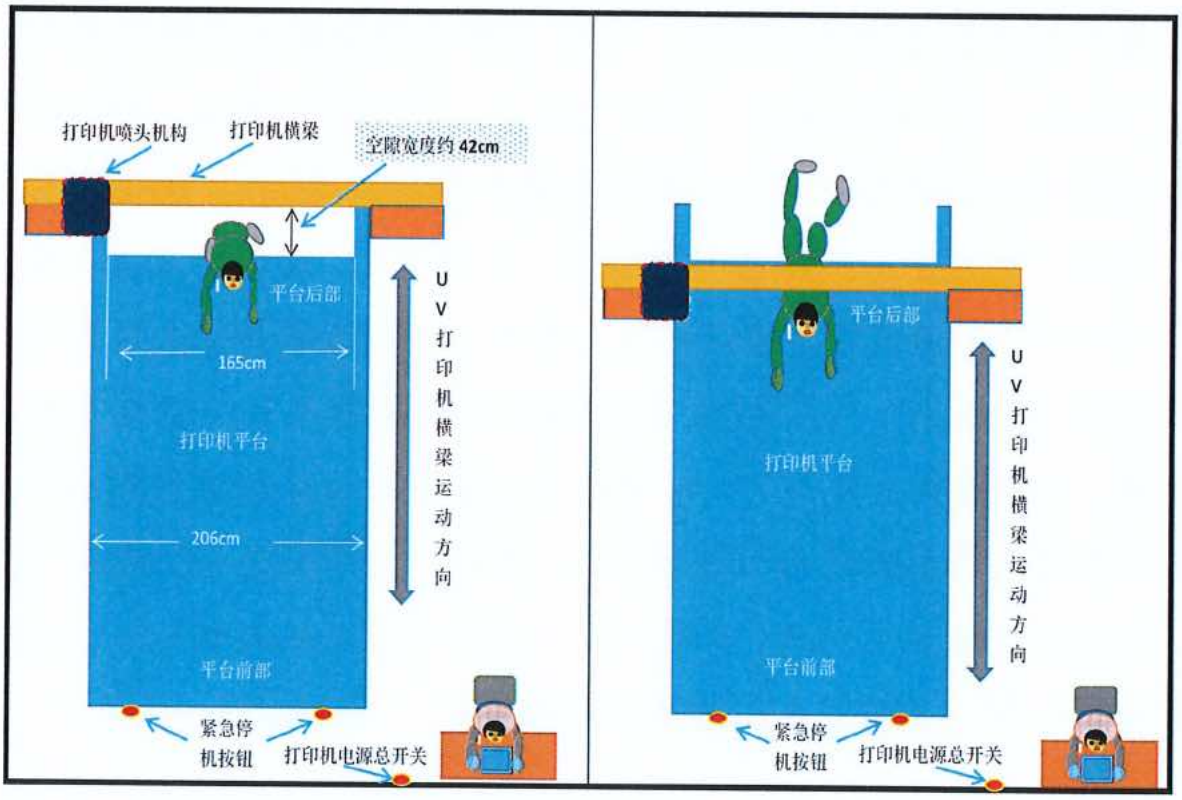
图1　工人进入危险区及被横梁挤压示意图

2023年8月29日上午，昂图公司临时工胡义兵与其他人员（李君英、周小军、任建平、于阿兵）一起在UV打印机车间进行作业。11时30分许胡义兵弯下身体进入其中一台UV平板打印机横梁与打印平台之间空隙（两部分之间距离约42厘米）进行作业时，打印机横梁即往打印平台方向移动，将胡义兵推倒并将其上半身压在打印机横梁与平台之间（见图1）。现场人员采取应急措施，关停了设备，并拆开机器，经过约10分钟后，现场人员将伤者从被机器挤压的状态中解救出来。11时 50分许，120医护人员赶赴现场对伤者进行救治。经现场心电图检测，医护人员于11时56分许确认该名伤者死亡。

（5）工人胡义兵进入 UV 平板打印机横梁与平台后部形成的危险区域（空隙）的原因分析：根据现场测量，UV 平板打印机平台宽度约 206cm，站在平台两边粘贴或取下平台中间位置的鞋面材料时，身体要踮脚弯腰，相对不方便。另 UV 平板打印机横梁与平台后部形成的危险区域（空隙）为 165*42cm，且打印机横梁下沿高度为 99cm，足以让一个成人弯腰轻松进入其中。综合以上信息可以推断，当于阿兵在电脑上按下暂停键，让打印机喷头和横梁机构停止在打印机平台后部的“U”形口的最末端后，工人胡义兵为了方便粘贴平台后部中间部分的鞋面材料，弯腰钻入打印机横梁与平台之间的危险区域进行粘贴摆放鞋面的作业（见图 1，第 5 页）。

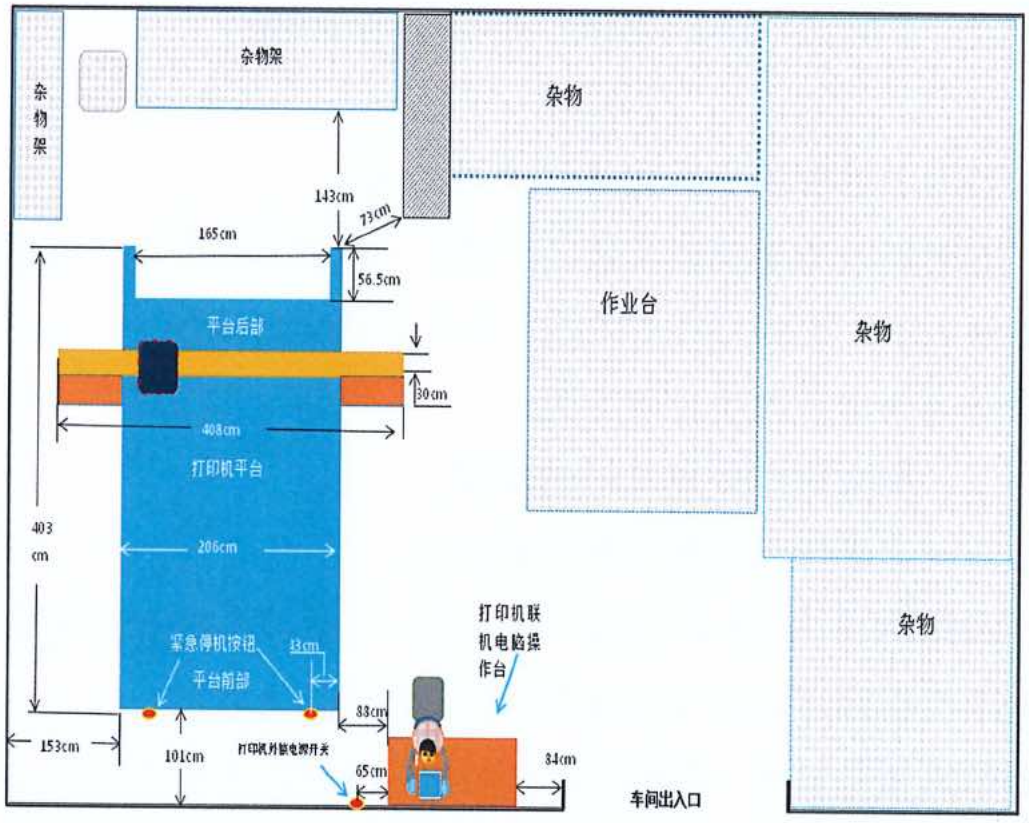
图 3　UV 平板打印机主要部件现场测量数据及车间内布局示意图

涉事现场位于东莞市厚街镇赤岭东福横三街9号2号楼东莞市昂图数码科技有限公司二楼内部一个长约12米、宽约7.7米（车间入口一侧）的车间，事故打印机布置在车间入口左侧靠墙位置，车间入口左侧靠墙还放置一张长约140cm、宽约70cm的办公桌，主要用来放置控制打印机的电脑，当操作人员用电脑操控UV平板打印机（见图2）时，操作员侧背对打印机，操作时需右转90至120度才能看见打印机全貌。车间后墙有两个较大窗户，打印机正对的天花板上装有日光灯，光照度可满足室内工作环境要求。打印机前部与墙面形成的通道宽约101cm，左侧与墙面形成的通道为153cm，后部与靠后墙设置的杂物架相距约143cm。打印机右侧有一简易作业台，相距约243cm。打印机电脑操作办公桌与打印机平台前部右侧相距约88cm。车间内其他位置主要放置旧机床和其他杂物（见图3）。经现场查看，事故车间未设视频监控，事故机械已断电，打印机横梁停止位置为打印机平台后部。打印机后部左侧的外壳被撬动和拉扯致扭曲变形，部分螺栓已被拆下，与现场工人描述的为抢救伤者撬动及拆卸横梁的情形相符合（见图4）。另外，打印机平台上布满了空白的待打印鞋面材料，与现场工人谈话笔录反映的事发时已打印完第一版、正要打第二版的情形相符合。

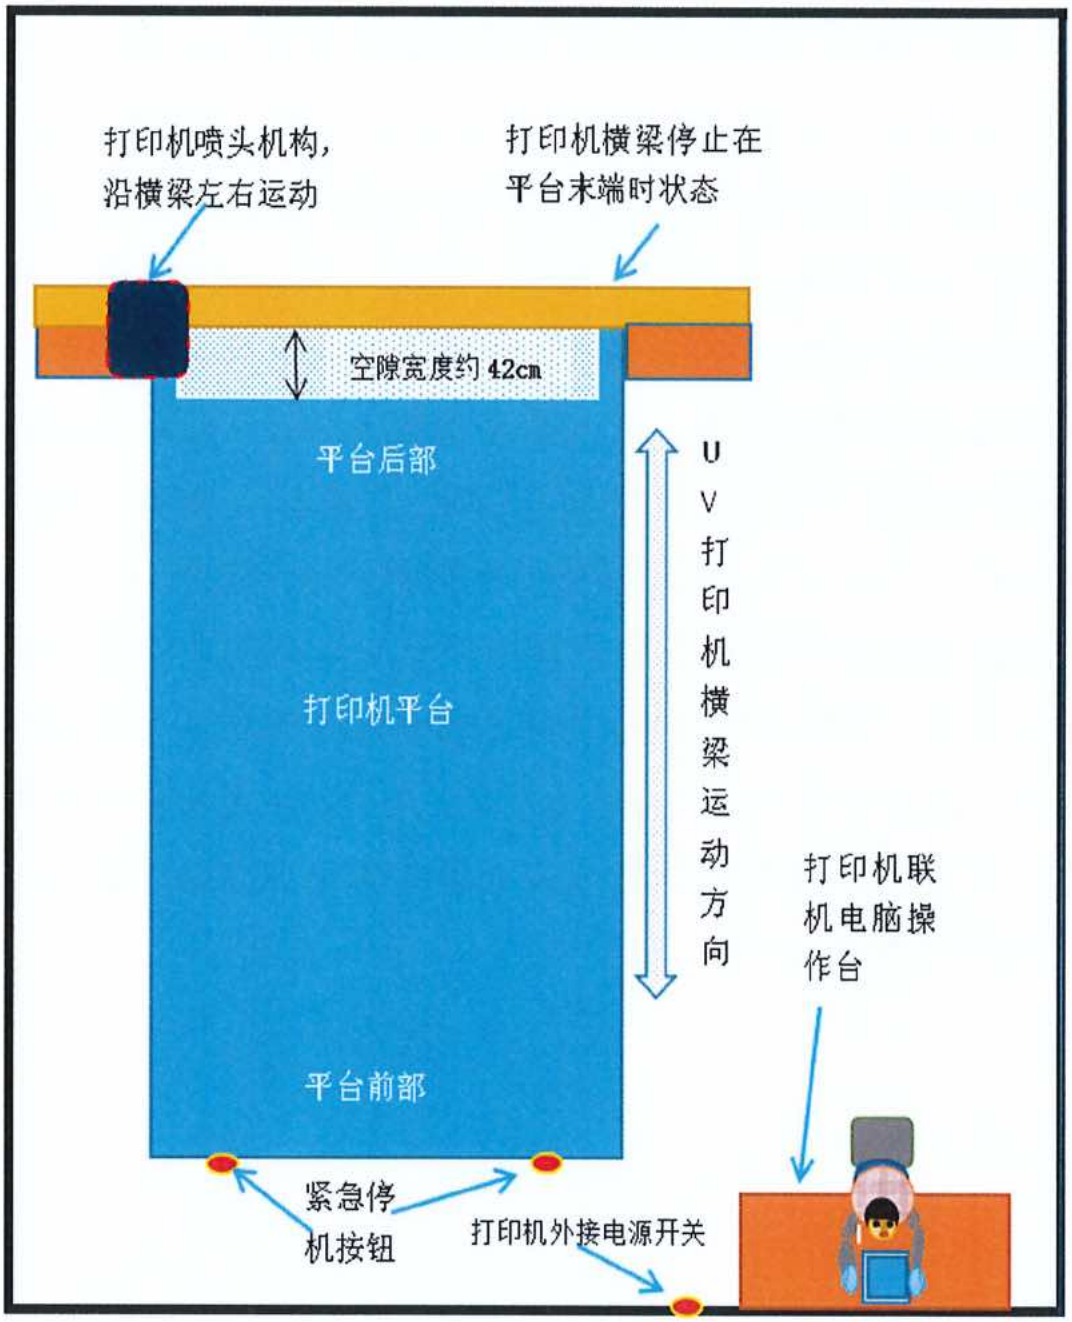
图 7 UV 平板打印机主要部件示意图

UV 平板打印机的横梁机构两侧固定在传动丝杆上，并由伺服电机驱动沿传动丝杆在平台上方作水平运动。打印机横梁下沿与平台的垂直距离约为 11cm，横梁下沿距地面高约 99cm。在打印机平台后部有一个深约 56cm、宽约 165cm 的“U”形缺口，打印机横梁退到“U”形口末端时，横梁与平台之间就形成了一个约 165*42cm 的封闭空隙，成人弯腰可从打印机平台尾部离地高约 99cm 的横梁下沿钻入空隙内（见图 7、图 8）。当有人站立在此空隙时，会阻挡打印机横梁向平台前部的水平机械运动，人体将受到向前运动的横梁与固定的平台之间形成的剪切及挤压陷阱导致伤害。现场勘查发现，UV 平板打印机机床上未采取防止人体进入此危险区域的安全防护措施，车间也未发现有任何禁止作业人员进入上述危险区域的安全警示标志和其他“当心机械伤人”的安全警示标志[2]。

（一）东莞市昂图数码科技有限公司。要深刻汲取事故教训，加强安全生产主体责任落实。**一是**立即开展安全风险隐患大排查大整治，组织对全公司的作业场所安全风险进行全面排查，开展事故风险安全评估，消除事故隐患，特别是合理设置UV平板打印机操作人员工位，让操作人员便于观察打印机及工作人员情况，要对UV平板打印机采取相应安全措施及在显眼位置设置“当心机械伤人”等安全警示标志，防止工人进入危险区域；**二是**结合企业实际，建立健全全员安全生产责任制、安全生产规章制度和操作规程；**三是**加强企业安全生产教育工作，立即开展安全生产“大学习、大讨论、大反思”活动，组织员工学习操作规程，督促员工严格遵守操作规程，杜绝未经培训教育且未考核合格的
