龙岗宝龙鸿永利工业园“11·7”一般坍塌死亡事故调查报告

2025年11月7日18时30分许，龙岗区宝龙街道鸿永利工业园F栋102厂房发生一起坍塌事故，造成1人死亡，直接经济损失186万元。

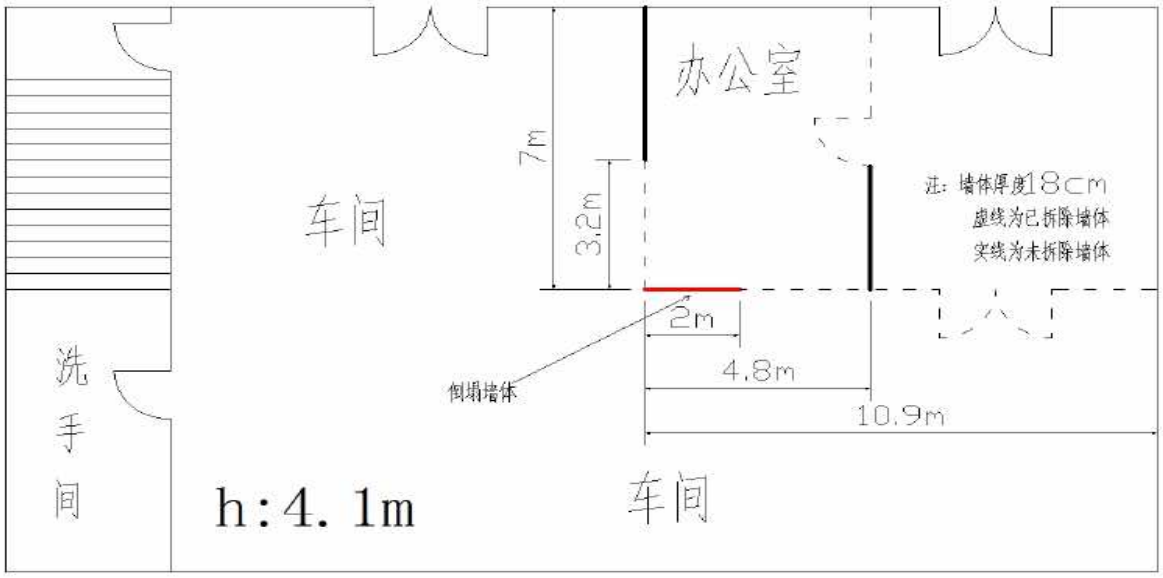
图 4 隔墙拆除平面图

2. 鸿永利工业园 F 栋 102 厂房办公区域与 F 栋厂房入口处的隔墙已拆除一半，办公区域入口位置隔墙上部已拆除，办公区域与生产区域两面间隔墙已拆除。（见图 4）
