龙岗坪地广东源秋新能源科技有限公司“2·5”一般物体打击死亡事故调查报告

2025年2月5日11时23分许，坪地街道六联社区鹤鸣西路10号9号厂房发生一起一般物体打击事故，造成1人死亡。

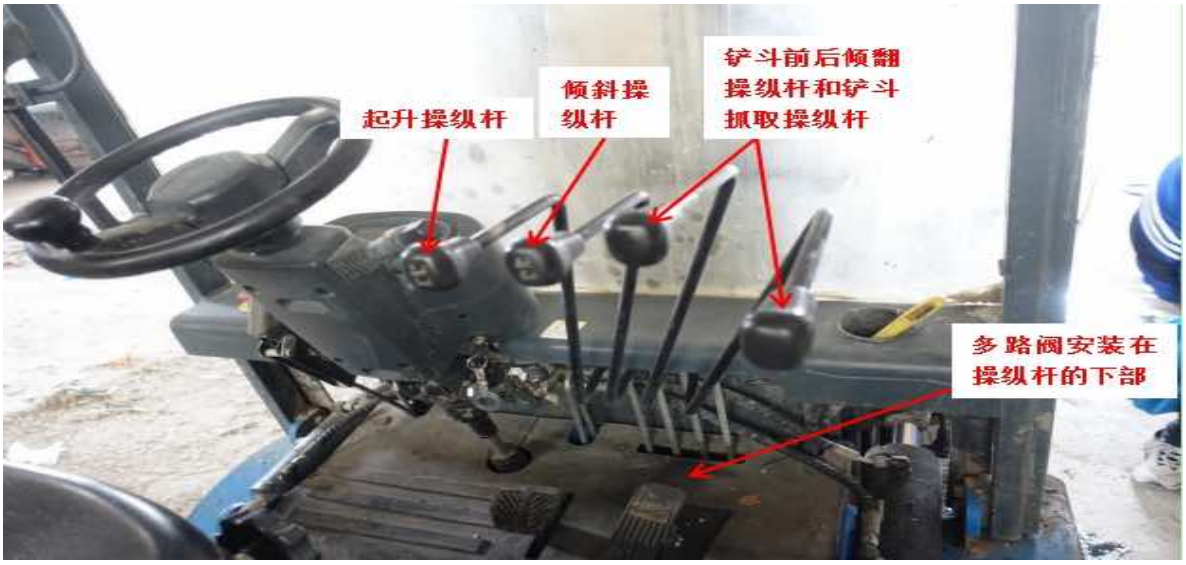
4. 结合涉事单位内另一台同型号的叉车进行比对可知，涉事叉车的液压系统控制车轮转向、起升动作、倾斜动作、铲斗前后倾翻动作和铲斗抓取动作，除起升动作的液压管外，其余液压管均连接好。勘查发现，执行起升动作的液压部件为 3 个液压缸，其控制回路为液压泵→多路阀→限速阀→2 个三通连接件→3 个液压缸，其中 3 个液压缸均为单作用液压缸，即只有一个输入输出口，多路阀设有 4 个控制手柄，分别为起升操纵杆、倾斜操纵杆、铲斗前后倾翻操纵杆和铲斗抓取操纵杆。勘查发现，限速阀和 2 个三通连接件均固定安装在门架下部，其中一根与三通连接件连接的接头（简称涉事接头）已被拆卸，比对发现该接头属于门架的右侧顶升液压缸的输入液压管，其连接部位位于限速阀的后方，与其余 2 个液压缸的输入管道相通，即涉事接头拆卸后，门架的 3 个液压缸均会失去背压，活塞杆会在自重和重物的重力作用下快速收回，使得中门架、内门架及与内门架相互固定的货

叉架、前倾叉、货叉和铲斗带三爪均失去 3 个液压缸的支撑，会同时快速坠下。
