中山三乡雅居乐泊岸“5·19”一般高处坠落事故调查报告

信息来源：本网　发布日期：2023-09-11　分享

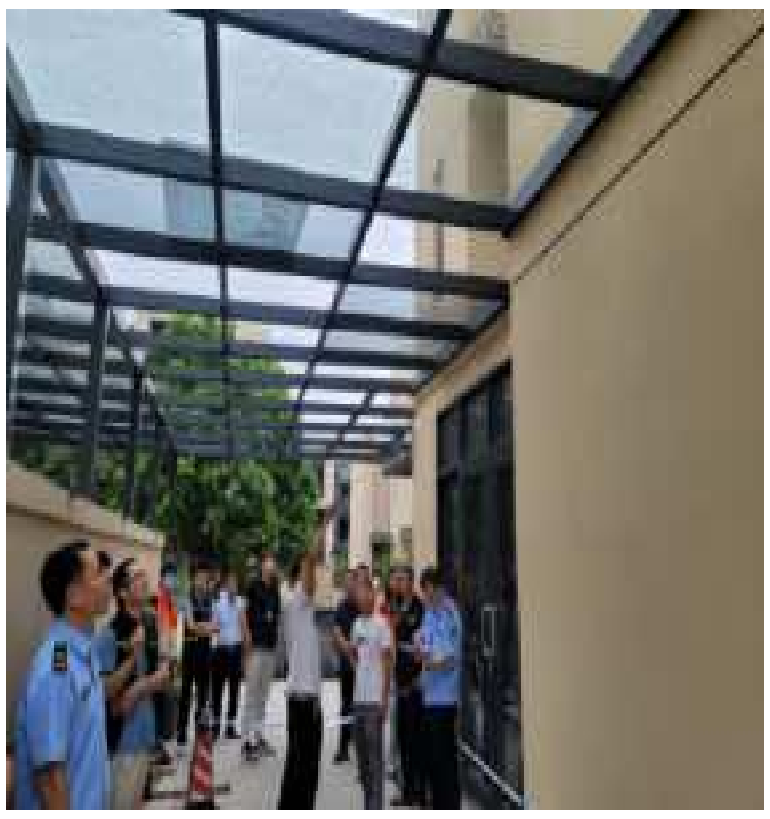
图1

左右，刘某一脚踩空从旁边的漏洞掉落地面，后脑勺着地后昏迷，蒋某成立即拨打120急救电话，救护车到场后将刘某送到三乡医院抢救，5月20日凌晨，刘某经救治无效死亡。

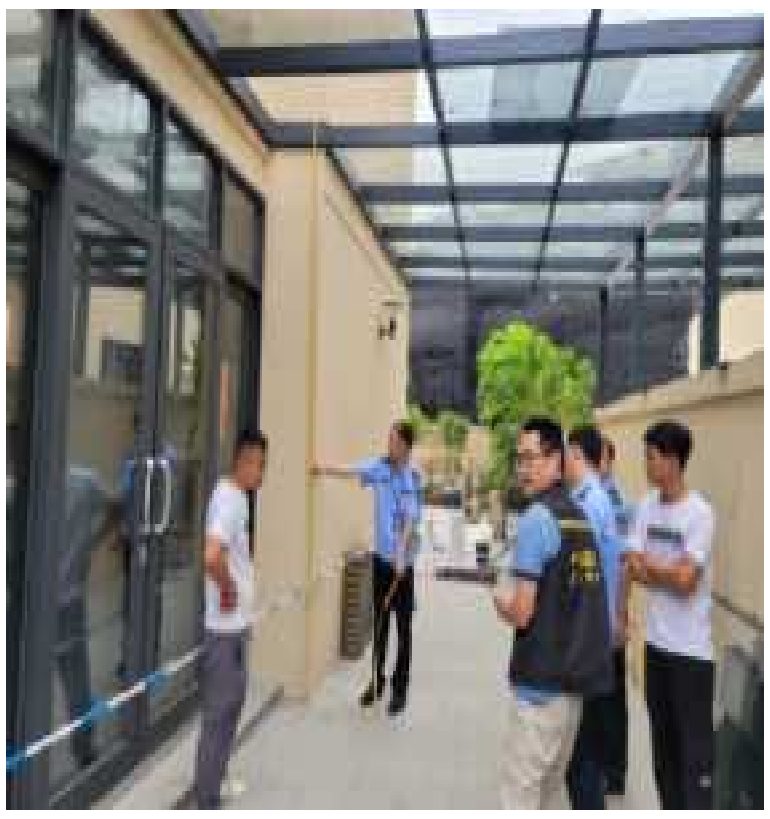
图2

刘某不具备高处作业资质在高约3.48米的雨棚上安装玻璃时，未佩戴安全帽、安全绳（带），不慎踩空从棚顶坠亡。
