清城区“5·3”一般建筑施工物体打击事故调查报告

工程名称:佛(山)清(远)从(化)公路北段建设项目500KV高压线路迁改;工程地点:广东省;工程类型及规模:500KV迁改工程。

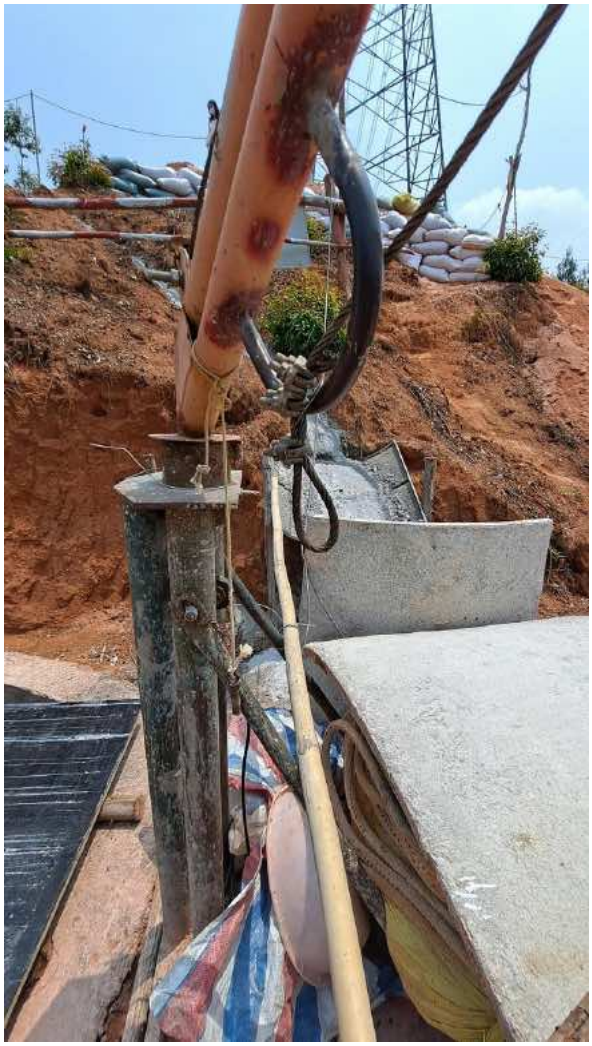
（图一）涉事卷扬机

（图二）涉事基坑井

（图三）涉事铁桶

卷扬机用于提升铁桶的钢丝绳存在质量或使用期间损耗过度问题，导致断裂。
