北京铁建永泰新型建材有限公司昌平分公司“7·5”一般生产安全事故调查报告

2026年7月5日10时2分，位于昌平区百善镇北京铁建永泰新型建材有限公司昌平分公司4号料仓内，发生一起窒息事故，造成1人受伤。

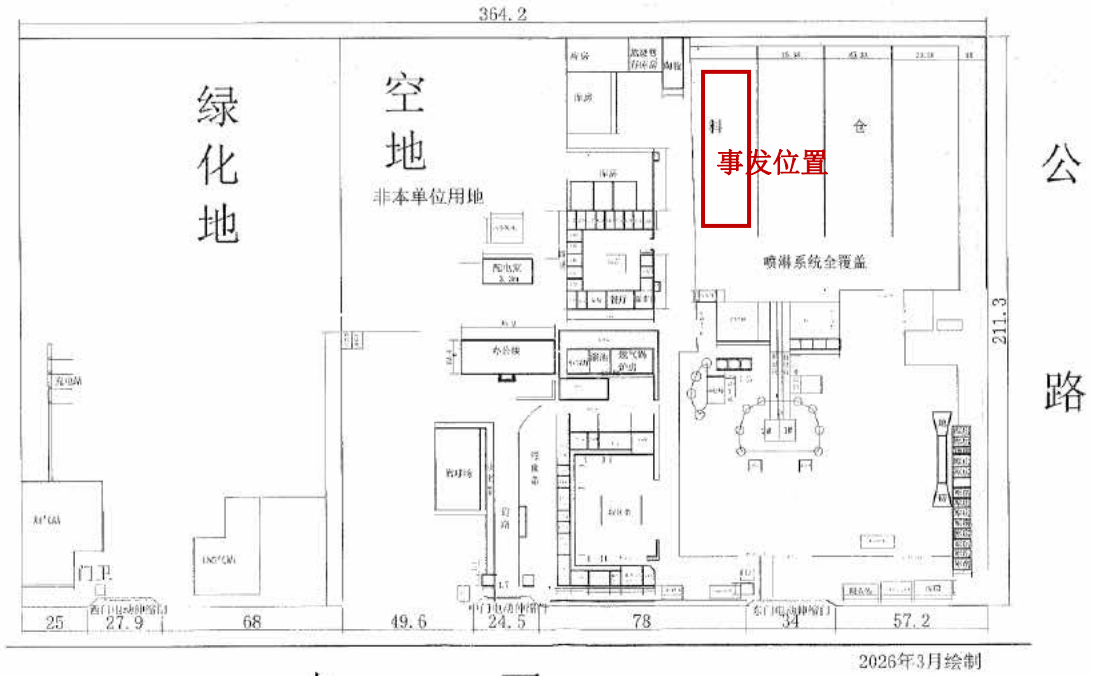
铁建永泰昌平分公司共有 4 个砂石料仓，分别为大砂石仓、大石子仓、大沙子仓、大细沙仓。事故发生处位于铁建永泰昌平分公司 4 号料仓。事发时，4 号料仓主要砂石料堆放在最里侧。经现场勘查，现场砂石堆料处未张贴安全警示标志，未划分车辆移动路线，砂石堆料未采取必要的防坍塌措施。

图 1 铁建永泰昌平分公司布局图及事发位置
