安顺市平坝区贵州泰富实业有限公司“2·5”一般灼烫事故调查报告

编制单位：安顺市人民政府事故调查组

编制时间：2024年4月

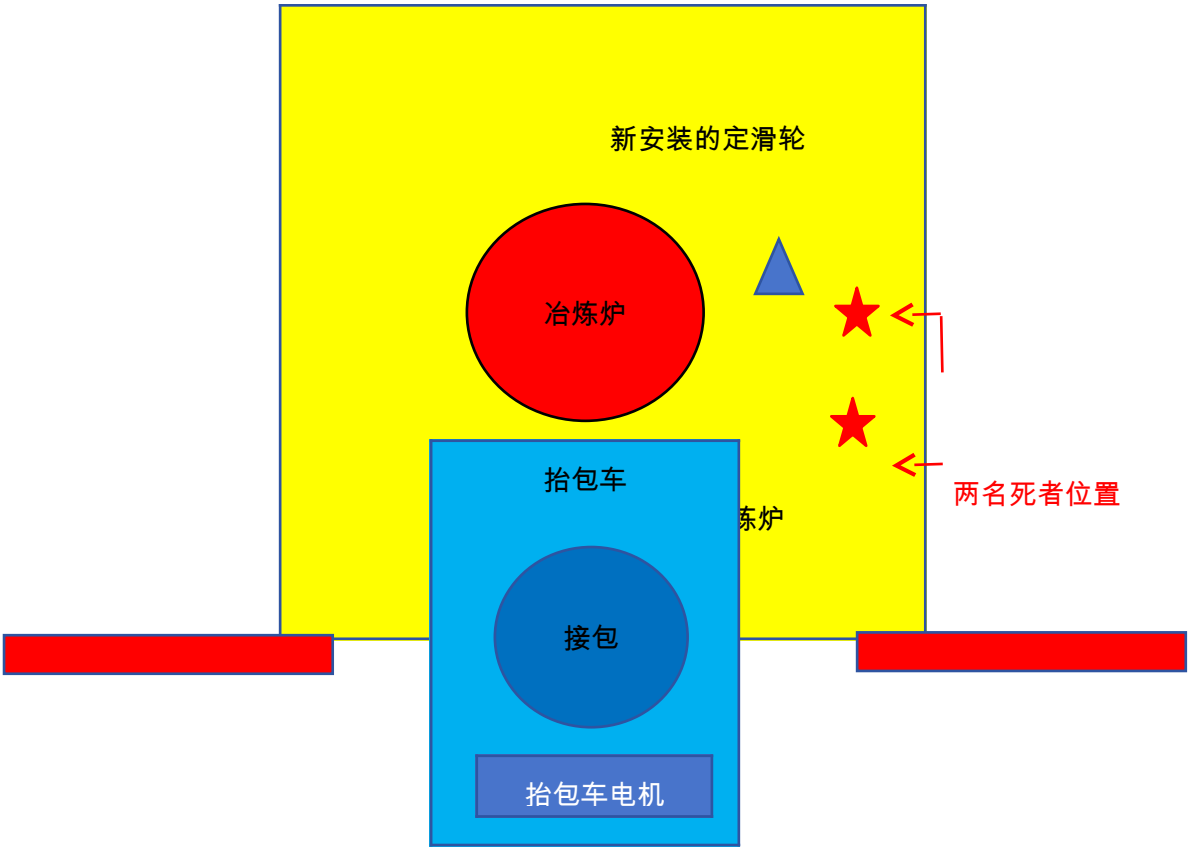
一楼 1 号冶炼炉附近事故现场图片

一楼现场情况：1 号冶炼炉炉门呈打开状态，炉门外左侧地面上有因损坏拆下的定滑轮，冶炼炉后方左右两侧各有 2 根冷却水管，抬包车位于炉门口，抬包车电机处有数十块被拆开的砖块，电机内的部件已被拆除，2 名死者位于冶炼炉炉底右侧，冶炼炉炉底四周有大量喷溅出的溶液形成的固体约 2-3 吨。
