沈阳众恒广告传媒有限公司“7·7”一般触电事故调查报告

铁西区政府事故调查组

2023 年 9 月 26 日

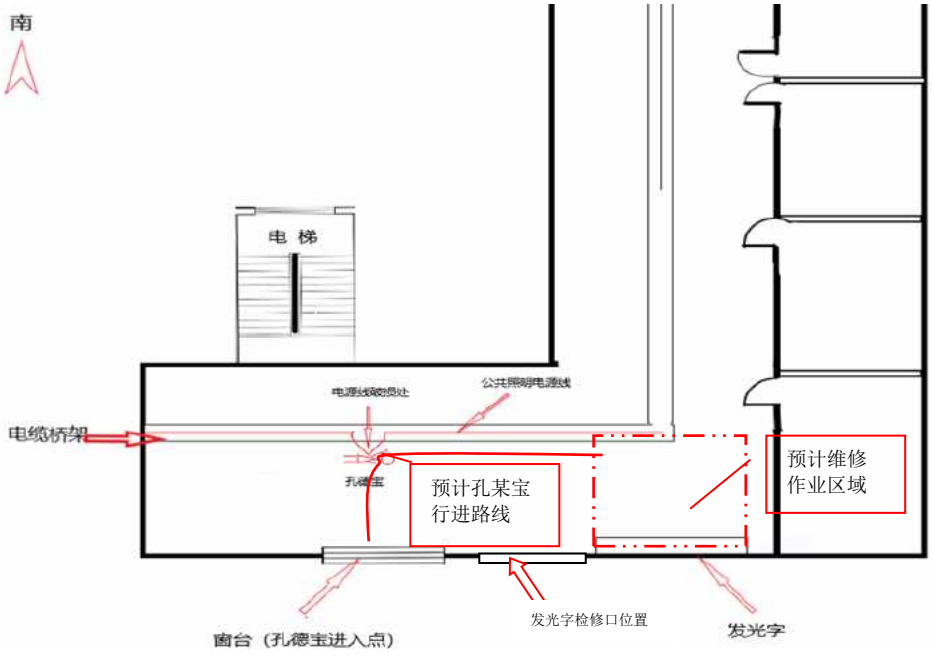
图 3 涉事地点测绘草图

触电事故的根源是电能的转移，而电能转移的关键是绝缘（固体包覆绝缘，或空气间隙绝缘）状态的改变。在本次事故中，基于电梯开放性前室吊顶结构，孔某宝进入吊顶夹层内的安全行进路线应为：踩踏在第二节轻质龙骨上，手扶槽板式桥架行进至检维修口（如图 3 所示）。桥架的实际状态是：未严密封闭，且槽内导线存在局部绝缘削切后的裸露导体（见图 4）。同时观察空间，其他接地导体随处可及（见图 5）。可以认定：当孔某宝手扶槽板式桥架行进中接触到导线裸露部位，并与其他导体接触，即构成电流通路，满足触电事故发生条件。因此，槽内导线存在的局部绝缘削切后的裸露导体是本次事故的物的不安全状态。

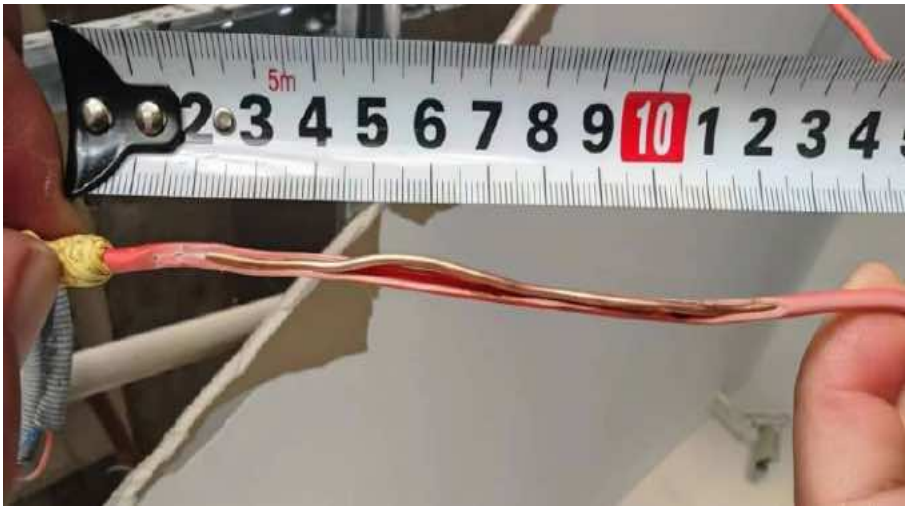
图 4 悬垂导线削切状态

事故直接原因是：沈阳众恒广告传媒有限公司电工作业人员孔某宝无证上岗，在实施检维修过程中，右手扶槽板式桥架行进中接触到导线裸露部位，并与其他导体接触，构成电流通路，电流损伤致其循环、呼吸功能障碍而死亡。

1.沈阳众恒广告传媒有限公司。要认真吸取事故教训，切实提高生产安全事故防范意识。建立健全并落实本单位安全生产责任制，组织建立并落实风险管控和隐患排查治理双重预防工作机制，加强对从业人员安全生产教育和培训，按规定雇佣经过培训考核取得特种作业证的从业人员，同时做好作业过程中的安全监护，主要负责人要积极参与相应安全生产知识的培训学习，提高安全生产知识水平和管理能力。
