河池至荔波公路第T2合同段项目经理部二工区（洛阳互通）“11.22”事故调查报告

2023-01-10 16:50 来源：环江毛南族自治县应急管理局

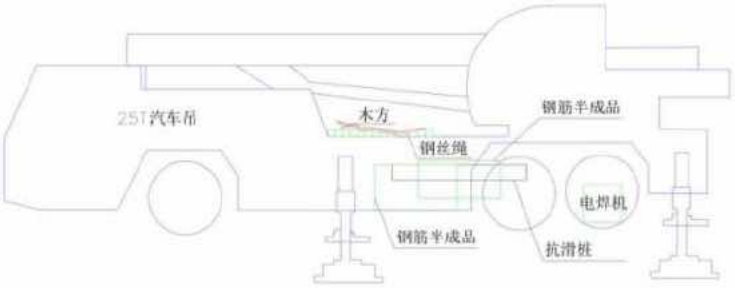
11.22事故现场立面示意图

2022年11月22日和28日，调查组成员分别到河池至荔波公路第T2合同段项目经理部二工区（洛阳互
现场勘验：**（一）**事故发生地点：河池至荔波公路第T2合同段项目经理部二工区（洛阳互通）第21个抗滑
（二）第21个抗滑桩现场停放一辆汽车起重机（吊车），型号：SYM5296JQZ(STC250)；**（三）**第21个抗
现场桩基设置有：“当心坠落”、“请佩戴安全帽”等安全警示标；**（四）**第21个抗滑桩井深23米，积水1米，
已经下放第1节钢筋笼（12米），第2节钢筋笼掉在井里（钢筋笼已变形）；**（五）**汽车起重机（吊车）左后轮
（距支腿1.5米）有血迹小许,黄色安全帽1顶；**（六）**汽车起重机（吊车）储物平台离地面高1.6米；**（七）**汽
重机（吊车）距离桩基井口3.9米；**（八）**汽车起重机（吊车）头朝西向，吊臂朝北向；**（九）**汽
车）4只支腿已经伸出垫好；**（十）**工字钢两条（1条4.3米。1条2.9米）呈弯曲状；**（十一）**基桩
半成品若干（2堆）；**（十二）**其他详见事故现场示意图。
