长治市屯留区余吾镇山西****有限公司“12•26”一般窒息事故调查报

2025年12月26日12时41分，山西****有限公司受煤坑1名工人被煤堆掩埋，造成1人死亡。事故发生后，屯留区委区政府善处置善后事宜，并成立事故调查组，对该事故进行全面调查。

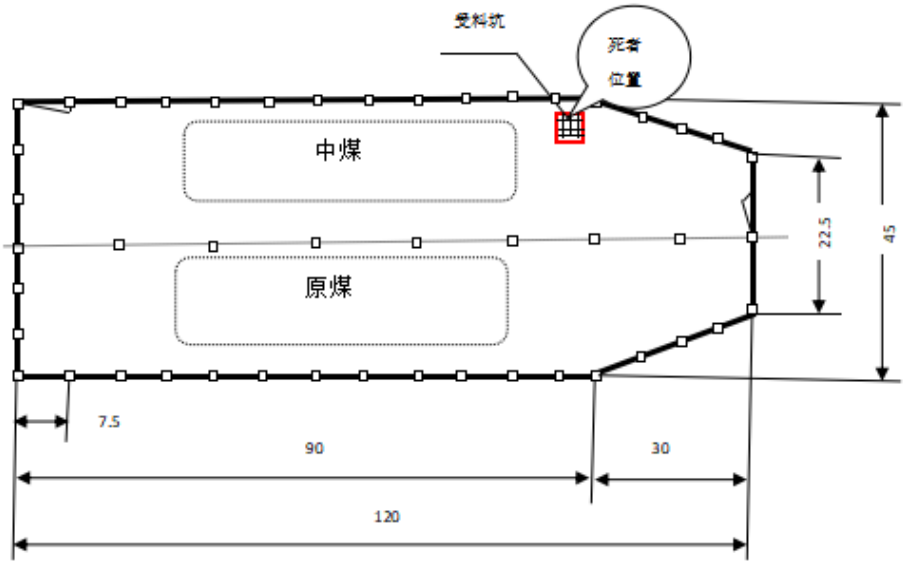
山西锦诚盛钰能源有限公司平面示意图

涉事原煤棚建于2019年，位于厂区东北区域。原煤棚为倒三角钢结构拱顶，大致呈东西走向，分南、北两个区域，最为60m，建筑总面积约为6576m2。

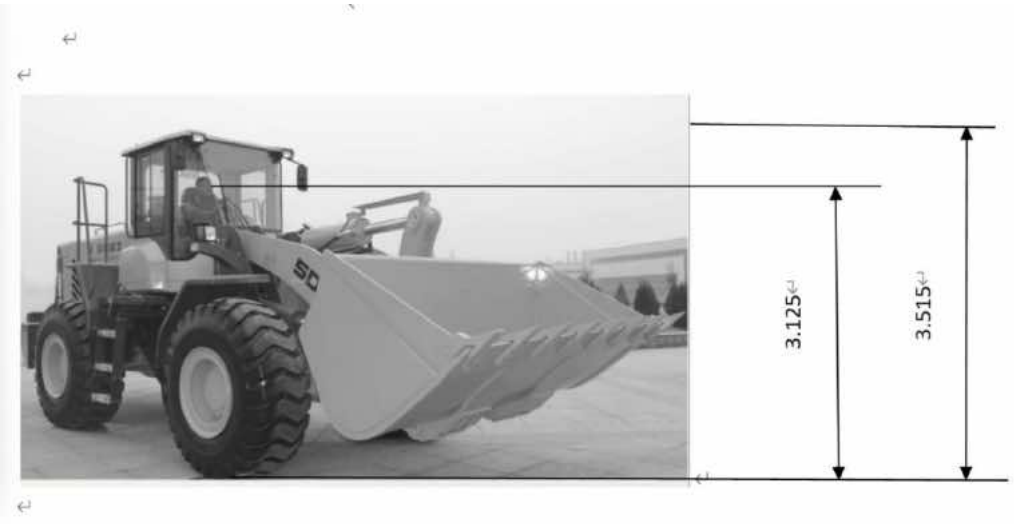
1.涉事装载机型号为XC968装载机，整机编号为：XUG00968ERCB05356。装载机长8800mm，宽3500mm，高3515mm驾驶员坐高约为3.125m。示意图如下（此示意图非现场实物照片）：

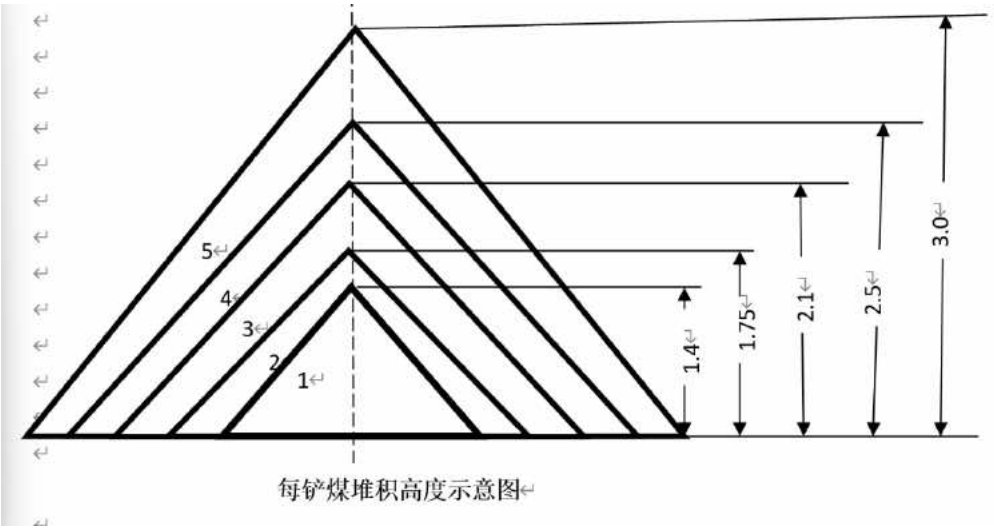
每铲煤堆积高度示意图

.现场试验显示：装载机驾驶员通常每次起堆配煤约5铲（每铲约6—7吨），每铲堆积后，煤堆会形成一定的高度。如下图1.4m，第2铲高度约为1.75m，第3铲高度约为2.1m，第4铲高度约为2.5m，第5铲高度约为3m。且每铲煤料堆积后南北向会

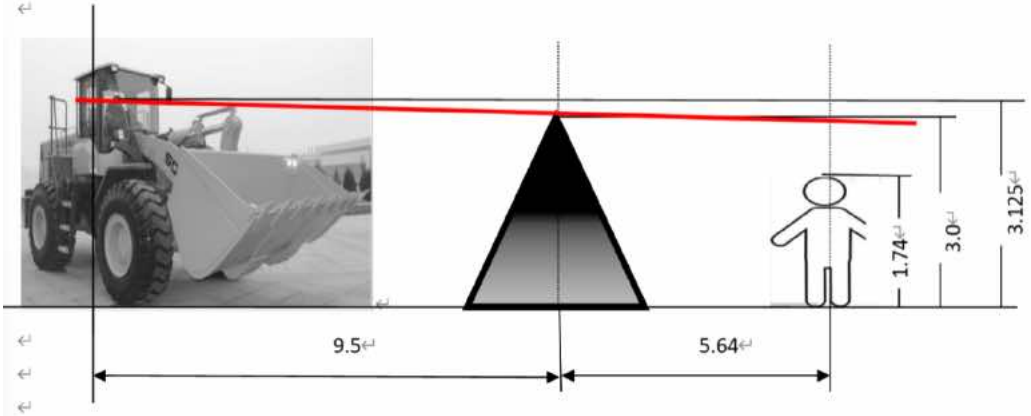
.装载机驾驶员铲运第5铲煤料堆积后，此时煤料高度为3m。此时装载机驾驶员座位处距离煤堆中心点为9.5m，假设死者理积料，距离煤堆中心位置是5.64m。如下图所示，此时装载机驾驶员目视范围内是看不到清理煤料的工作人员的。（此示
